R5 点検箇所 の 状況

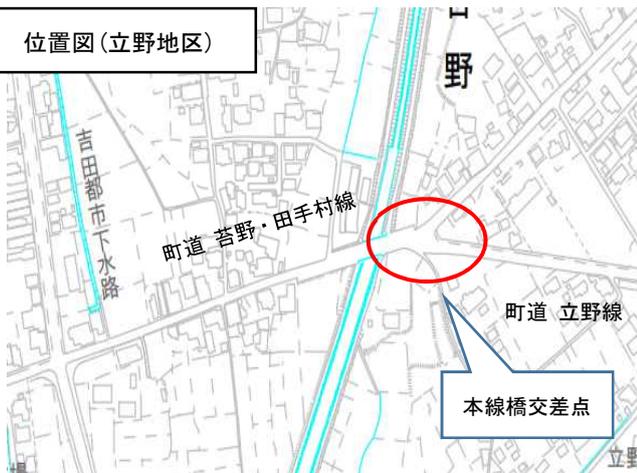
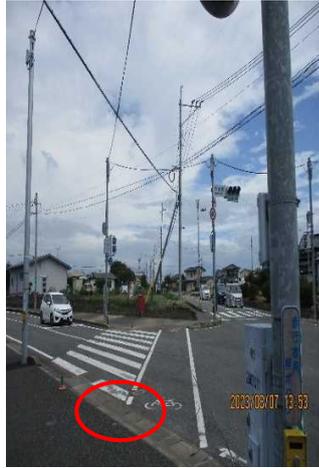
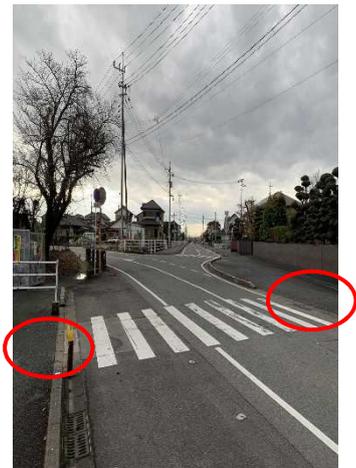
【三田川校区】①立野地区 本線橋交差点及び自衛隊西側横断歩道（町道 苔野・田手村線及び町道 立野線）

○【危険状況】

歩行者の交差点待機時の安全確保ができていない。

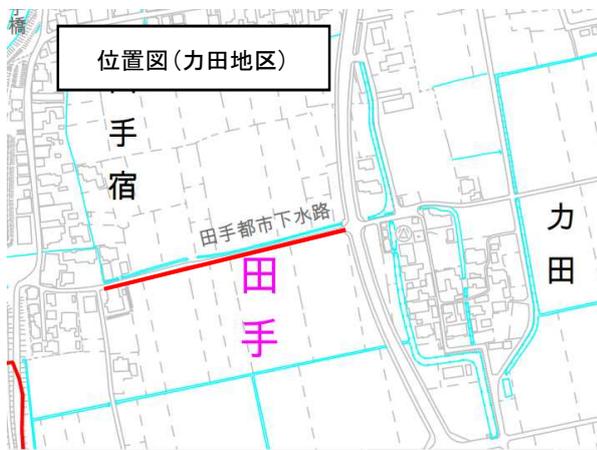
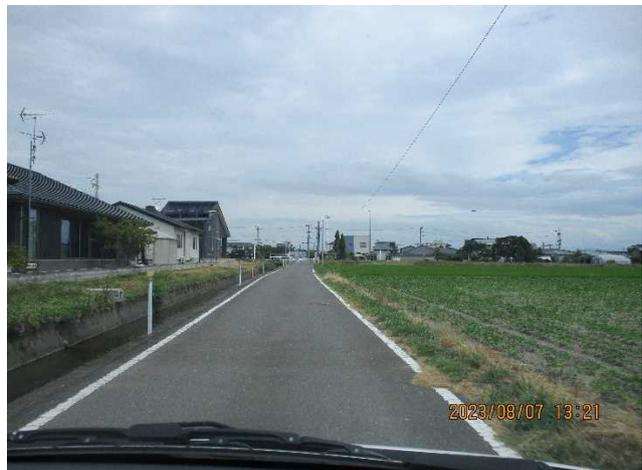
②【三田川校区】力田地区 田手都市下水道転落防止柵設置要望（町道 力田・田手宿線）

○保護者来庁。通学する子供が水路に落ちる危険性があるので、転落防止柵を設置してほしいとの要望あり。水量は大人の膝より下ぐらいである。道幅がせまいため、転落防止柵をつけることで、水路側を歩行した場合には車と転落防止柵に挟まれる危険性もある。水路に落ちてしまう危険性と比較した場合にどちらの方が危険なのか検討が必要。

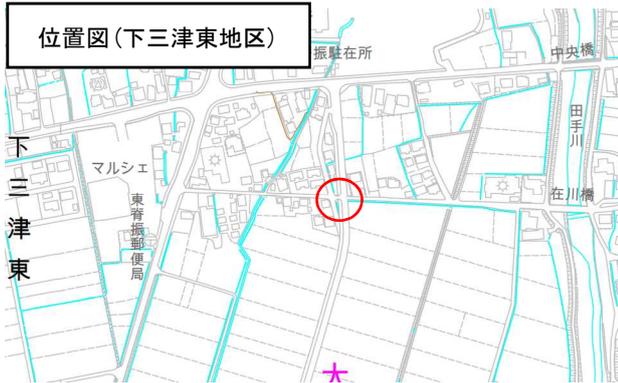
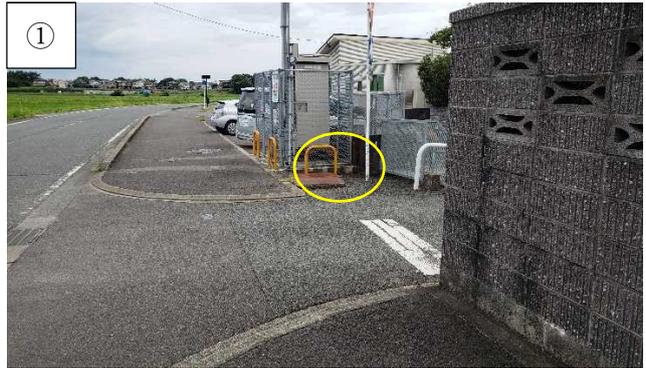
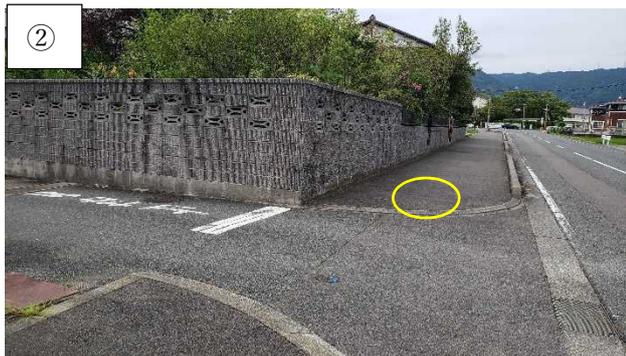
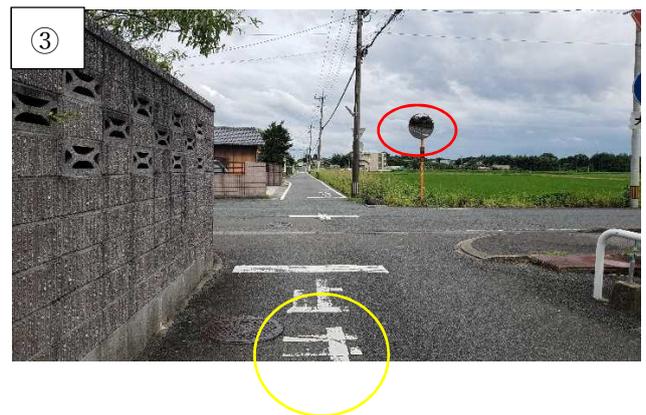
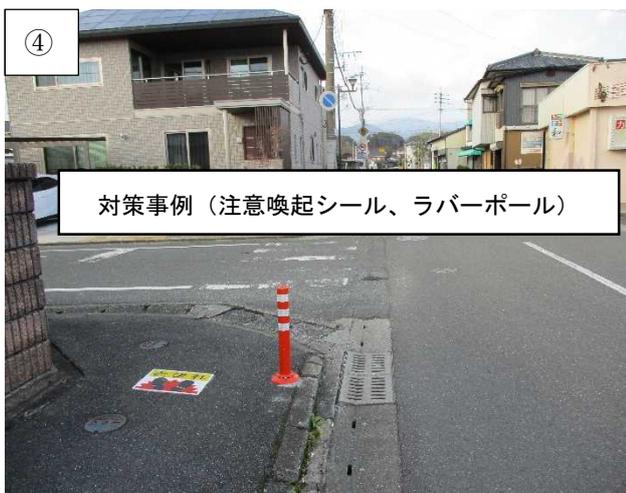
③ 【東脊振校区】下三津東地区 東脊振小学校南交差点（町道 下三津東・中核工業団地線及び吉田・下三津東線）

○約 2m の塀があり、死角が生まれている。西側から来る車が一時停止線を超えてきた場合大変危険。
