# 吉野ヶ里町公共施設等個別施設計画

令和3年3月策定

吉野ヶ里町

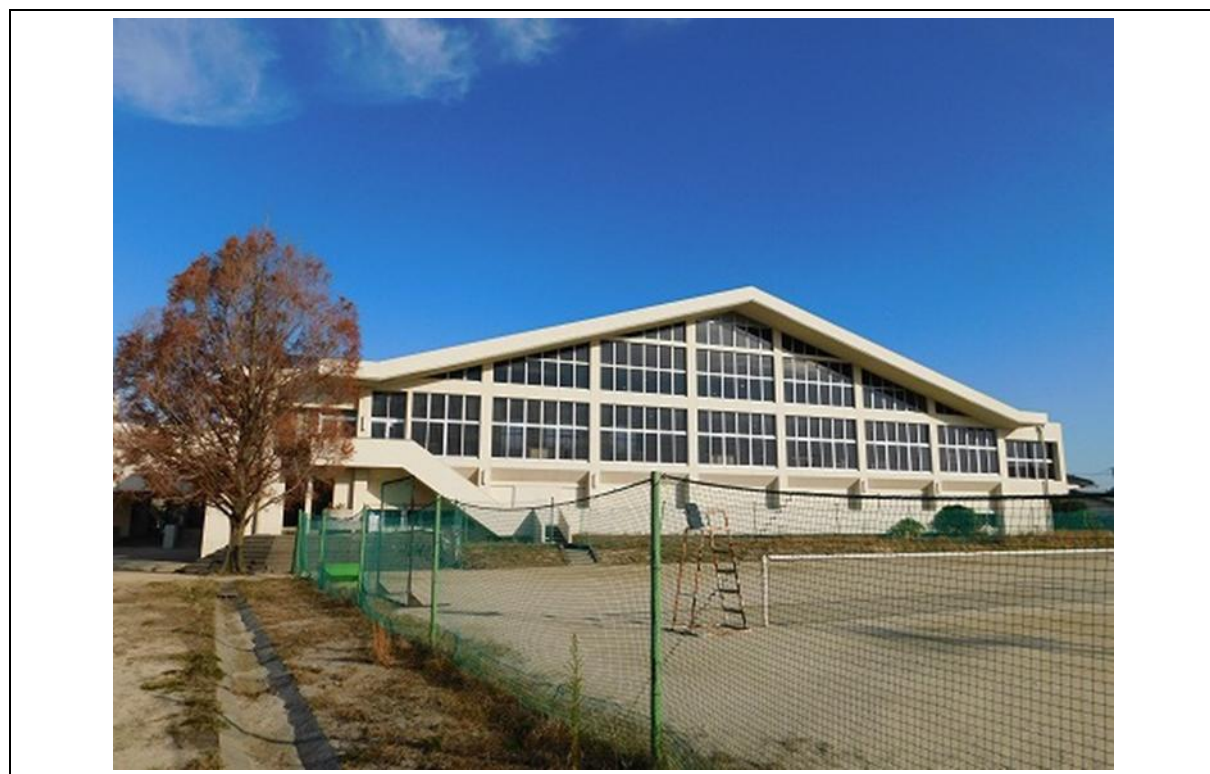
屋根は比較的きれいな状態を保っています。外壁はひび割れや塗装の剥離が見られ、特に外部階段の下部が目立ちます。

内部は壁のひび割れが散見されますが、それほど目立った損傷はありません。柱にシーリングの補修跡があります。

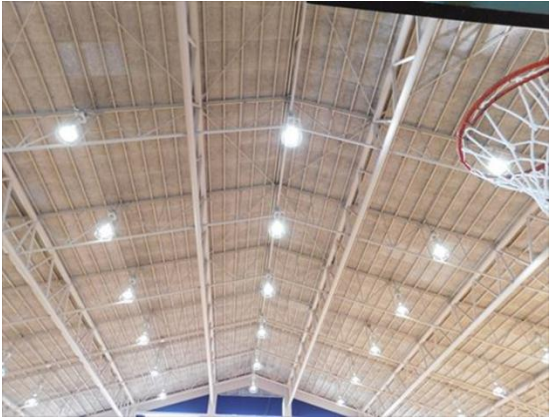
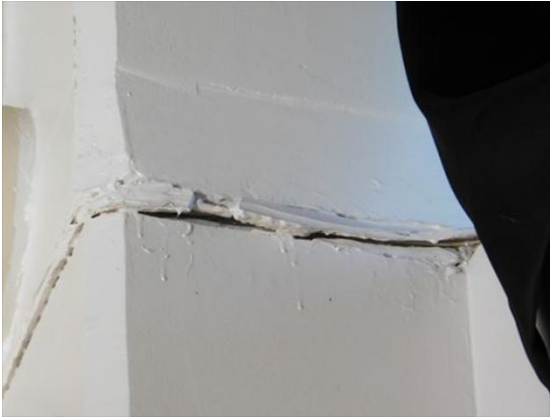
<p>外階段下部 塗装の剥離・ひび割れ</p>	<p>バルコニー下部 鉄筋露出</p>

<p>軒天 塗装の剥離</p>	<p>屋根</p>

<p>体育室 天井</p>	<p>柱 シーリングの補修跡</p>

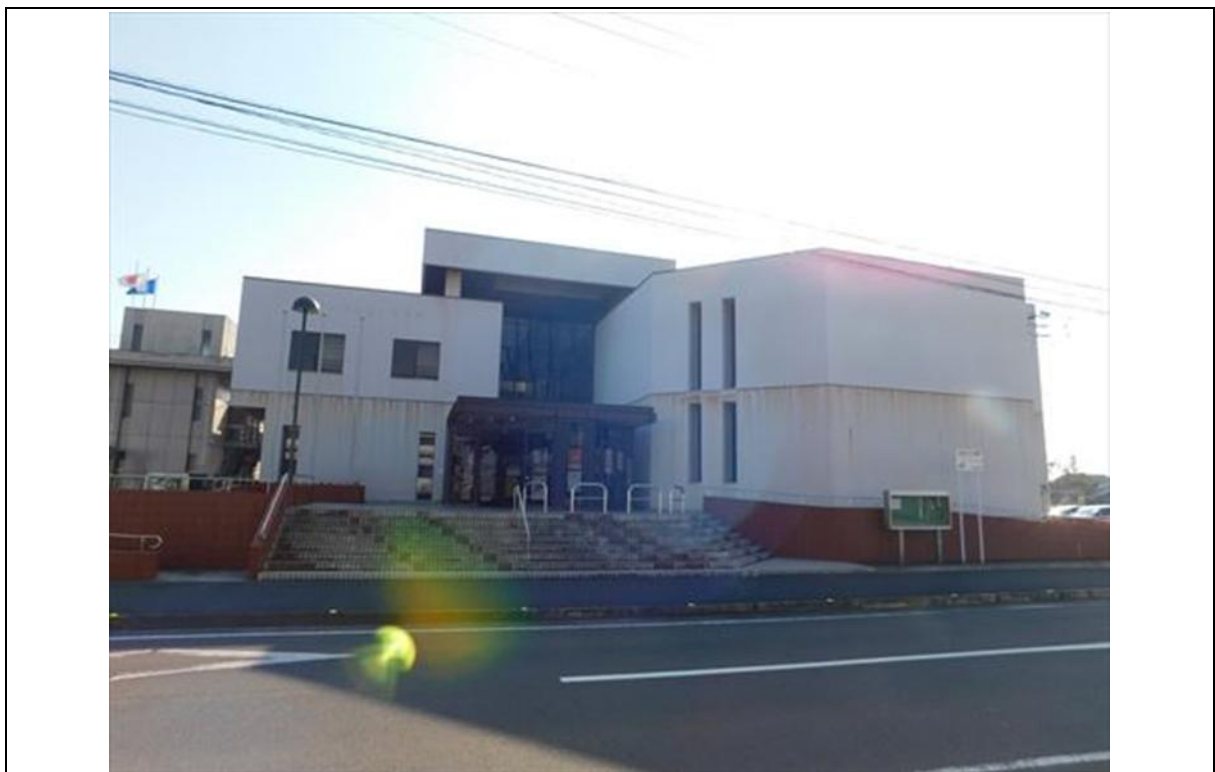
築 44 年の鉄筋コンクリート造りの市民文化系施設です。  
 屋上はアスファルト防水の表面劣化が見られ、シーリングのひび割れなどが見られます。  
 塔屋に爆裂やモルタルの崩落があります。  
 外壁に、ひび割れ・塗装の膨れ・錆汁が多数見られます。  
 内部は、壁・床のひび割れや、講堂・2 階展示室・階段に雨漏り跡が見られます。

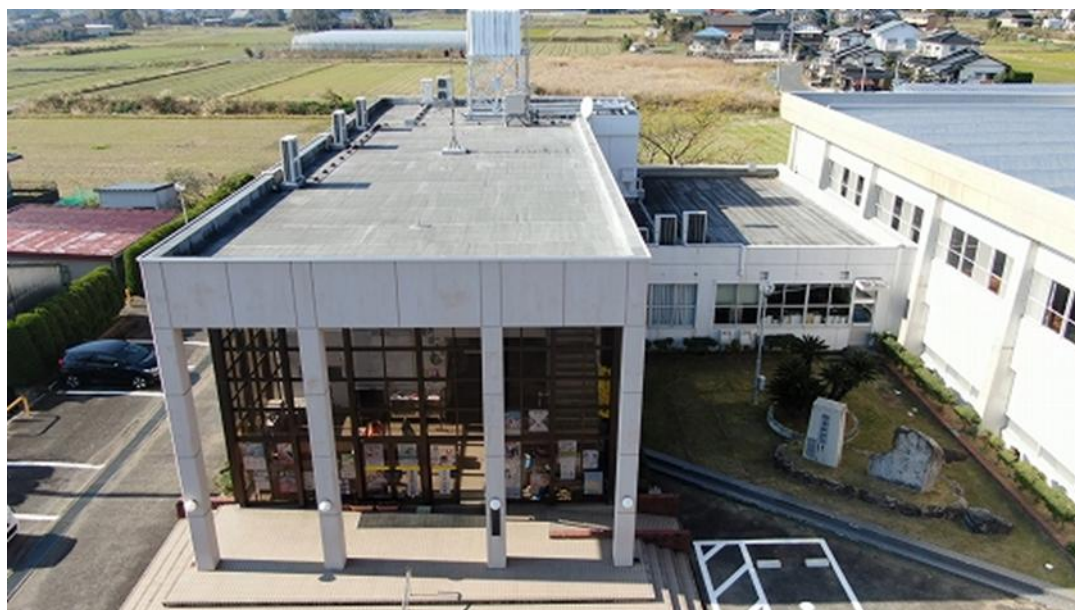
生活研修棟は、屋上の防水シートの経年劣化が見られます。外壁は、西側に塗装の膨れや劣化が見られ、白華が起こっている箇所もあります。内部は廊下の壁や床にひび割れが見られ、2階の「ほうゆう」では雨漏りが起きています。

多目的ホールの屋上は比較的良好な状態だと思われます。外壁は、ひび割れや塗装の劣化が見られます。内部はギャラリーの床にひび割れが見られます。

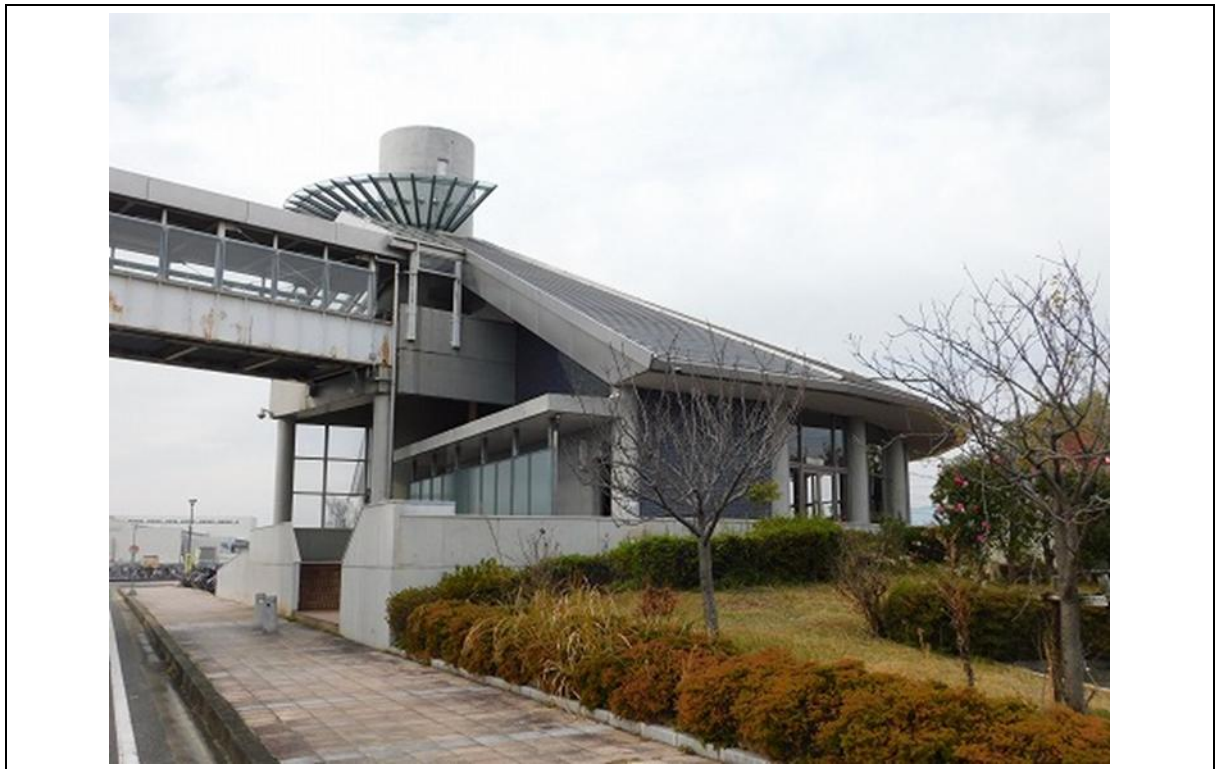
築 22 年の鉄筋コンクリート造りの市民文化系施設です。  
屋根・外壁・内部において経年劣化は見られますが、さほど問題はありません。

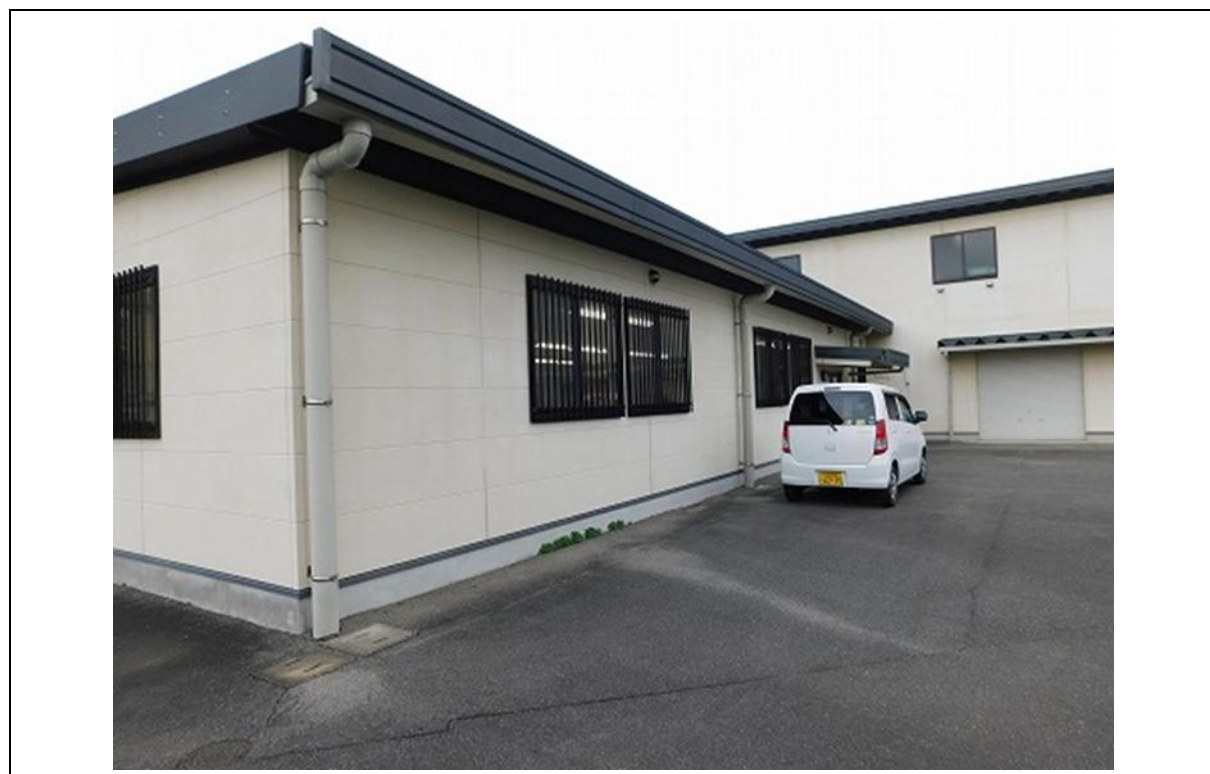
築 16 年の鉄骨造りの社会教育系施設です。  
 屋根はそれほど問題ありません。  
 外壁は、パネルの表面が色褪せており、所々シーリングが割れています。  
 内部は、事務室の壁にひび割れがあり、倉庫の床にもひび割れが見られます。

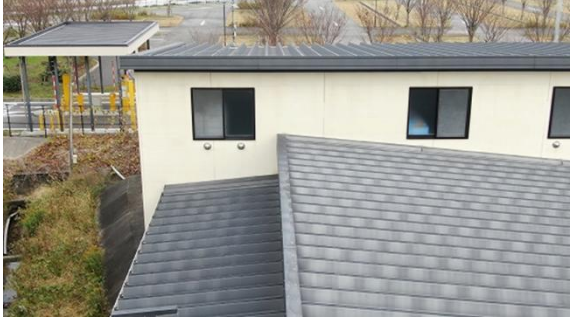
<p>屋根</p>	<p>屋根</p>

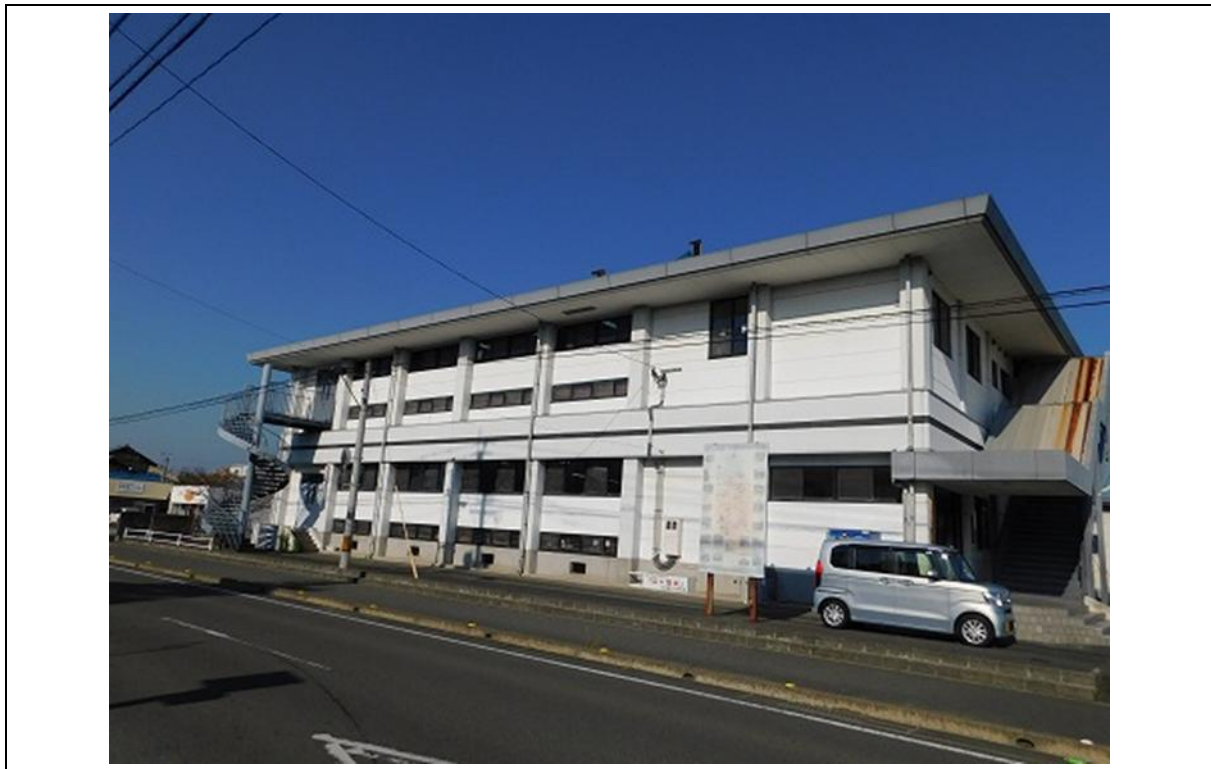
築 36 年の鉄骨造りのスポーツ・レクリエーション施設です。  
 屋根は瓦の経年劣化が見られ、外部階段の鋼板屋根の錆も目立ちます。  
 外壁は ALC パネルのひび割れが所々見られ、欠落している部分もあるので注意が必要です。  
 内部は、部材の摩耗や剥がれ等が散見されます。

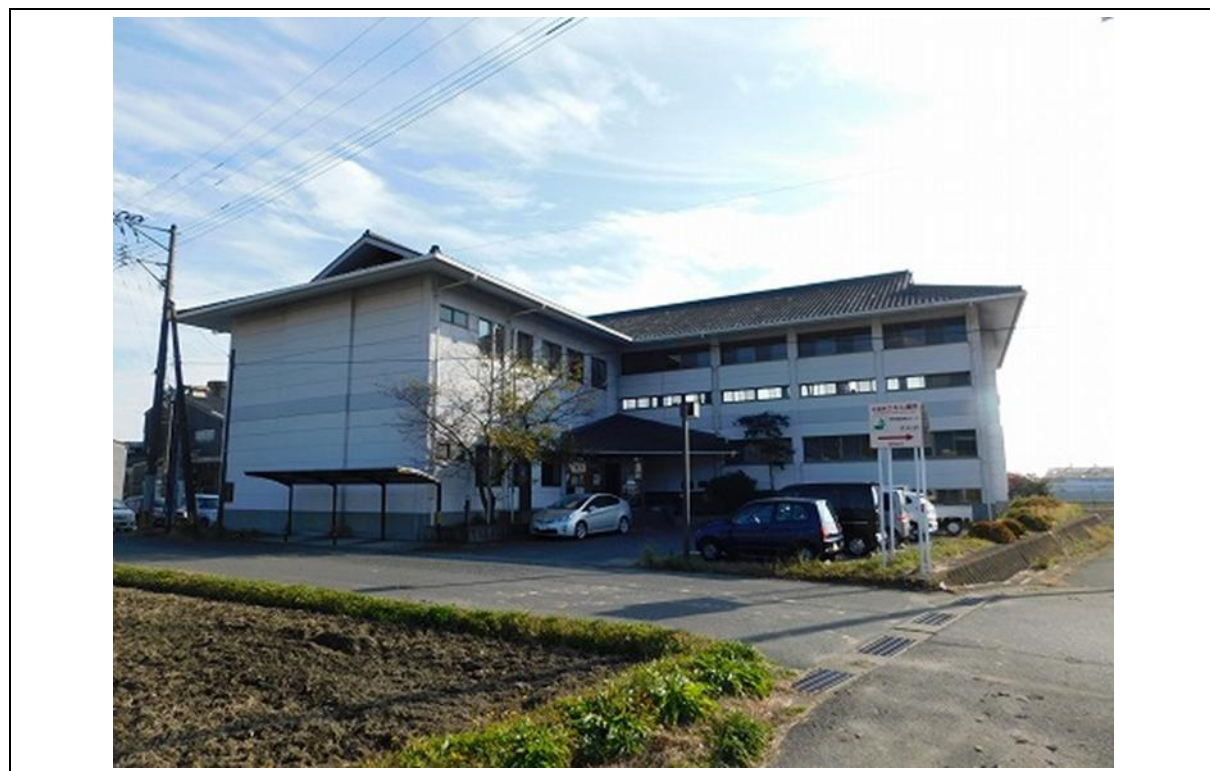
築 32 年の鉄骨造りのスポーツ施設です。  
 屋上防水は経年による表面劣化等見られます。  
 外壁は ALC パネルのひび割れや欠損、またシーリングの劣化も目立ちます。  
 内部では、天井に水が染みている箇所が見受けられます

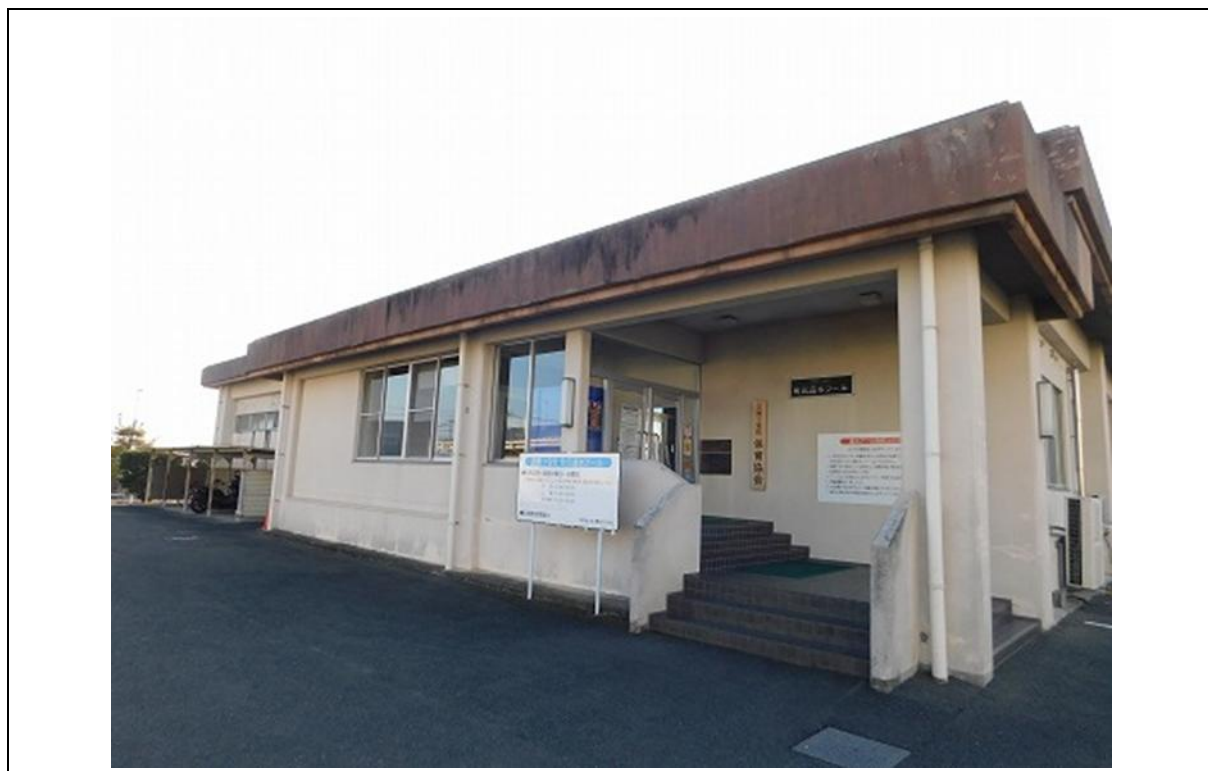
築 38 年の鉄筋コンクリート造りのスポーツ・レクリエーション施設です。屋上は押えコンクリートの表面劣化や土の堆積・植物繁殖が見られます。外壁は、ひび割れ・塗装の劣化・水の滴下跡が多数見られ、かなり損傷が激しい状態です。内部も、壁・床のひび割れ、天井の雨漏りが見られます。鉄部の錆や、プールの天井の補修跡を見ても、かなり状態は悪いと思われます。

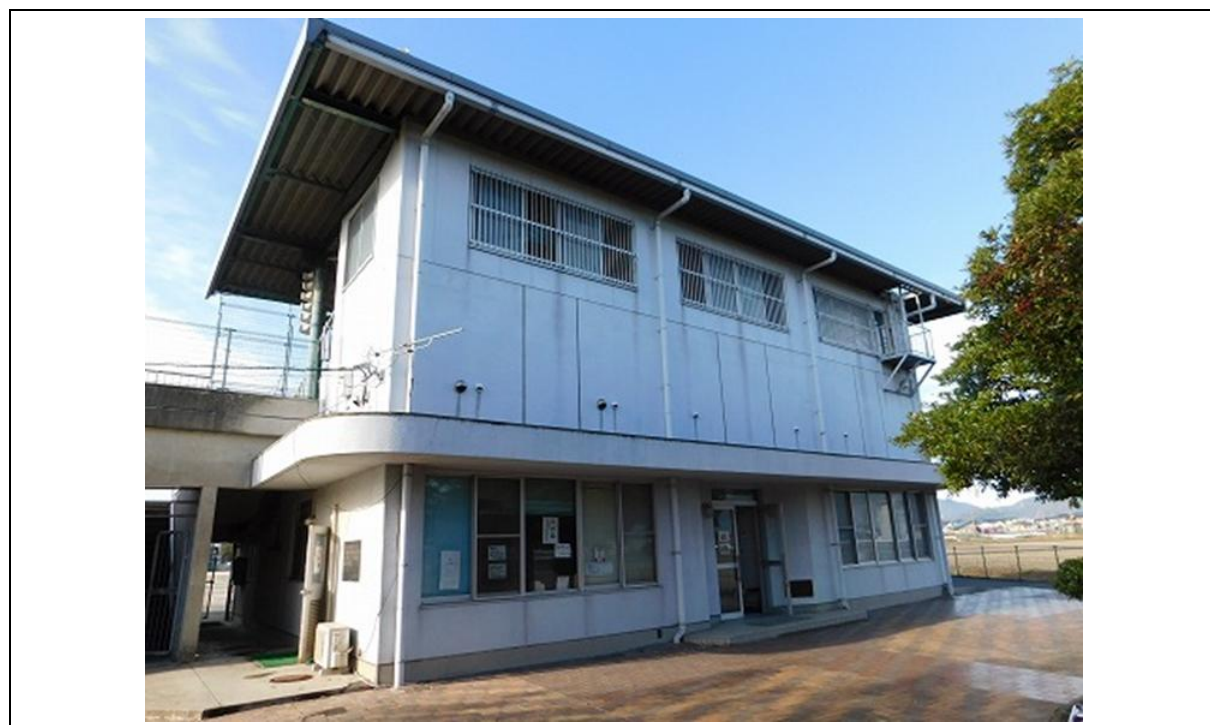
築 32 年の鉄筋コンクリート・一部鉄骨造りのスポーツ・レクリエーション施設です。  
管理棟の屋根において錆が発生しています。スタンドではひび割れ・鉄筋の露出などが見られ、フェンスの鉄柱の錆も目立っています。

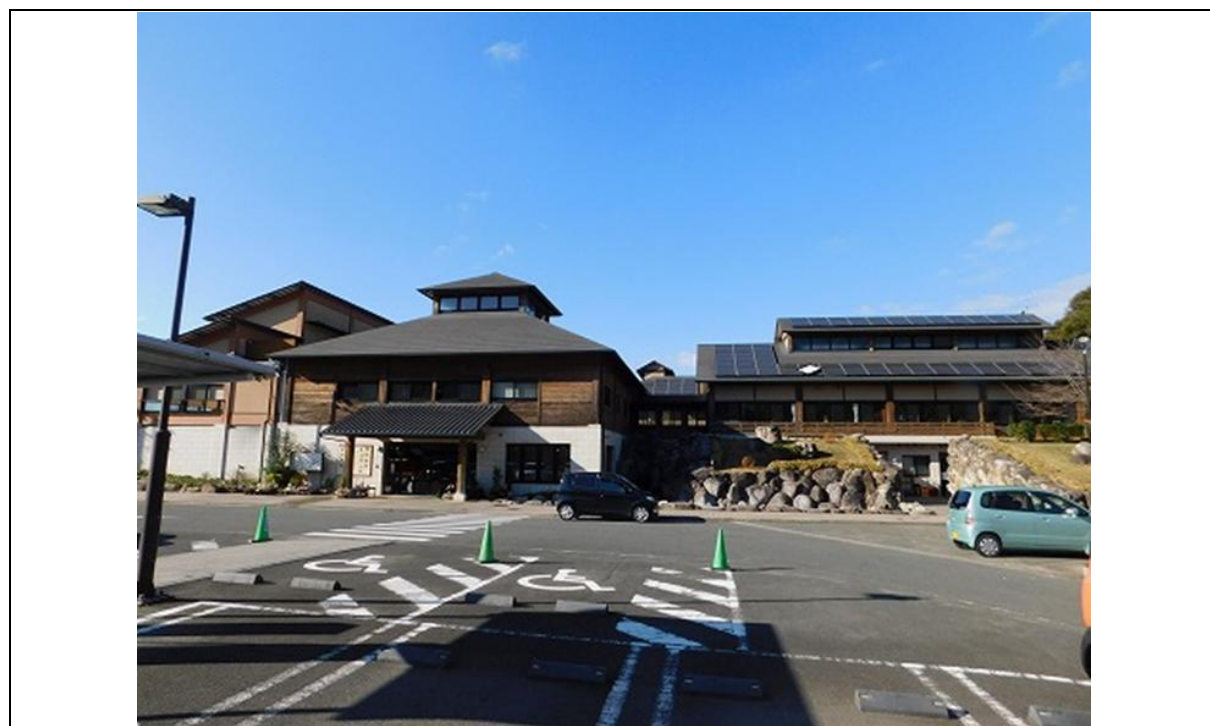
築 16 年の鉄骨(一部鉄筋コンクリート)造りのスポーツ・レクリエーション施設です。屋根・外壁は多少の経年劣化は見られますが、比較的いい状態だと思われます。内部は、外部建具のパッキンなどが劣化していますが、その他はまだ問題はないと思います。

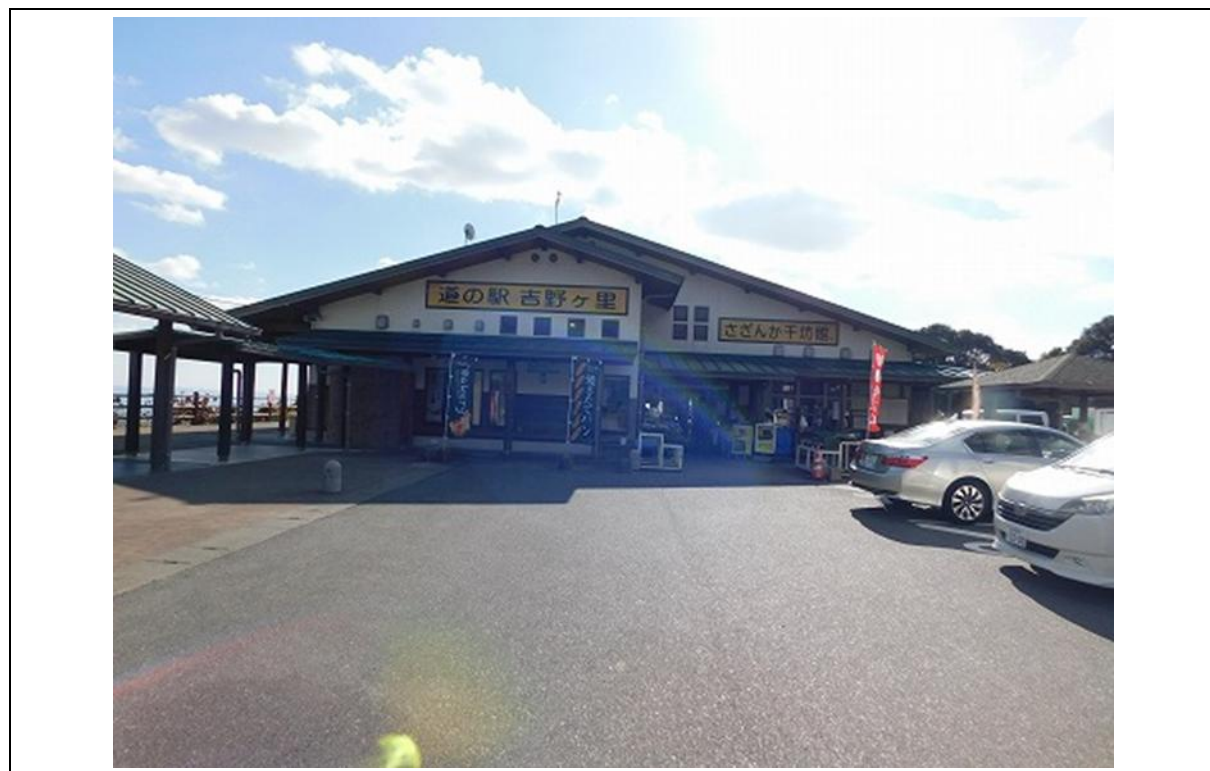
築 16 年の木造の産業系施設です。  
 屋根も外壁は経年劣化が見られる程度で、比較的良好です。  
 内部は壁に所々ひび割れが散見されます。

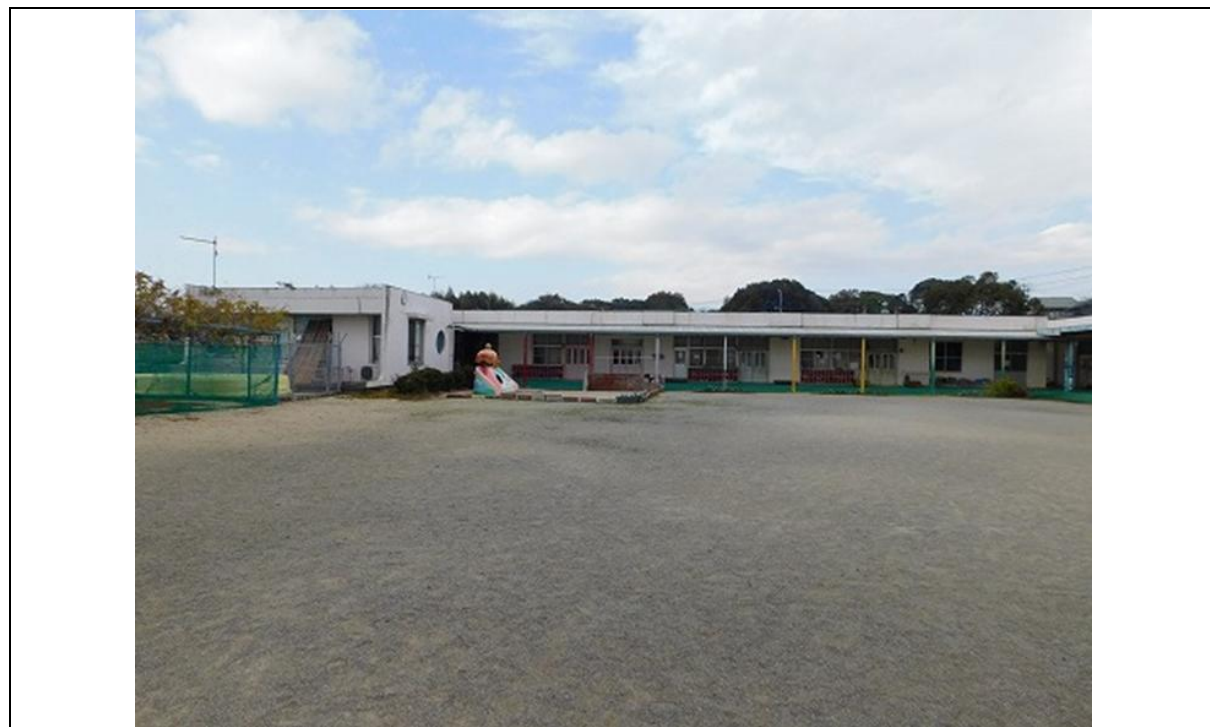
第1棟(築50年)は屋上の防水シートに劣化が見られ、所々補修の跡があります。外壁はひび割れ・塗装の剥離・白華が多数見られ、早急な対応が必要だと思われます。内部も雨漏りしている箇所が見られます。

第2棟(築42年)においても屋上の防水シートに劣化が見られ、補修の跡もあります。笠木の崩落も見られます。外壁はひび割れが多数見られます。内部は機械室で天井の塗装の剥離があります。

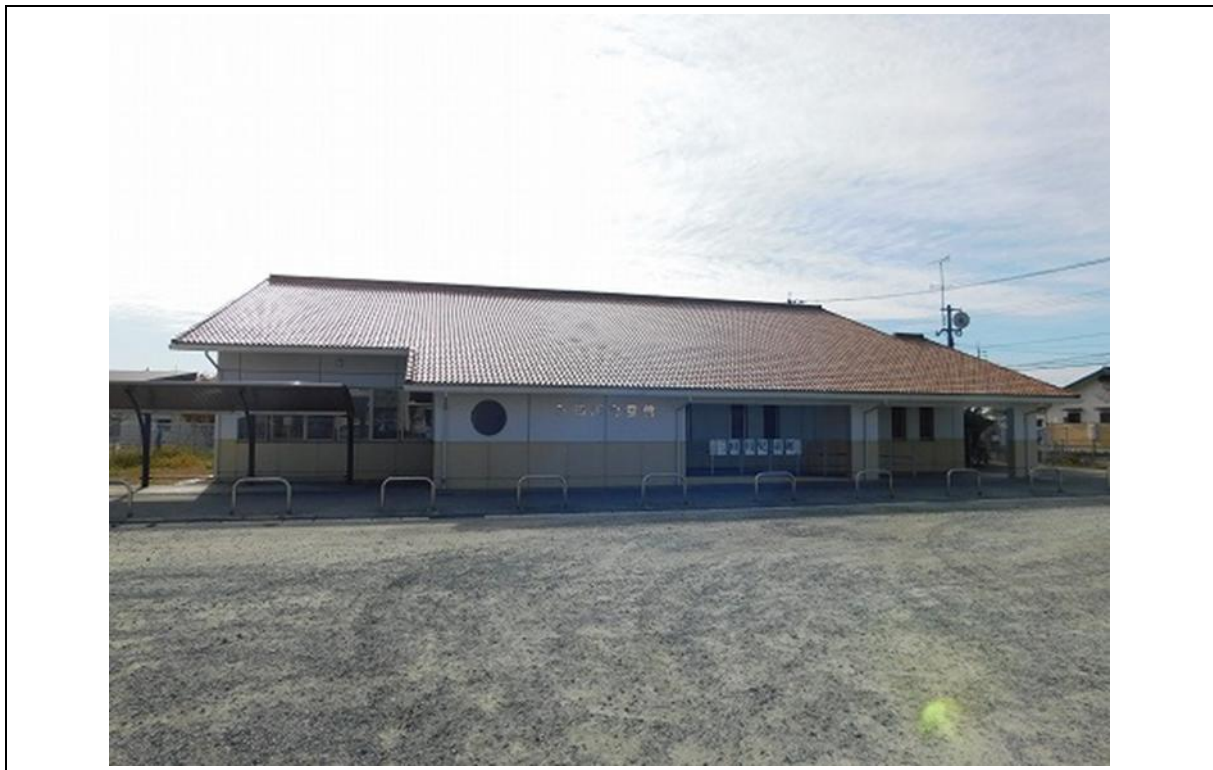
屋根はさほど問題はありません。外壁は、ひび割れや表面の劣化、シーリングの劣化が見られます。

内部もほとんど問題はありませんが、トイレの床下に水が溜るということでした。

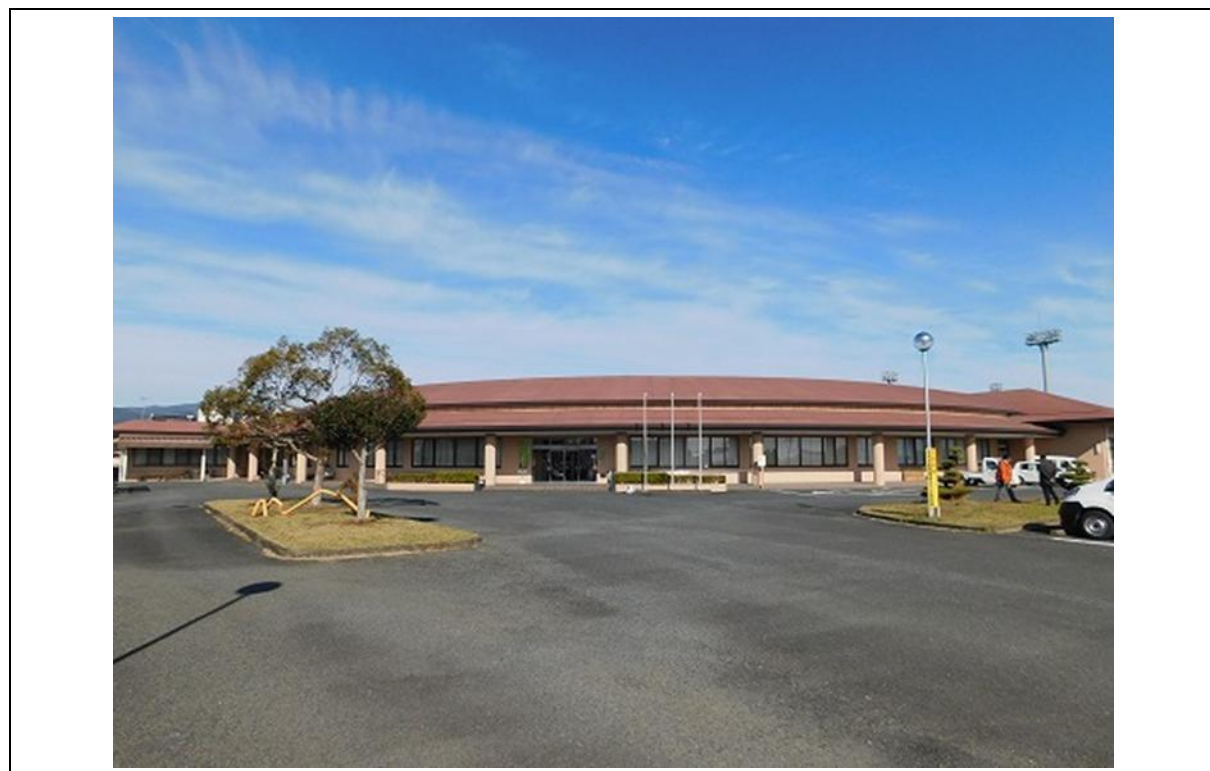
築 29 年の鉄筋コンクリート造りの保健・福祉施設です。  
敷地ではアスファルトの地盤沈下が見られます。  
屋根は経年劣化が進行しています。外壁は、所々にひび割れが散見され、シーリングの劣化が全体に起きてます。  
内部では、廊下や大広間で雨漏りが確認されており、早急な対応が望めます。

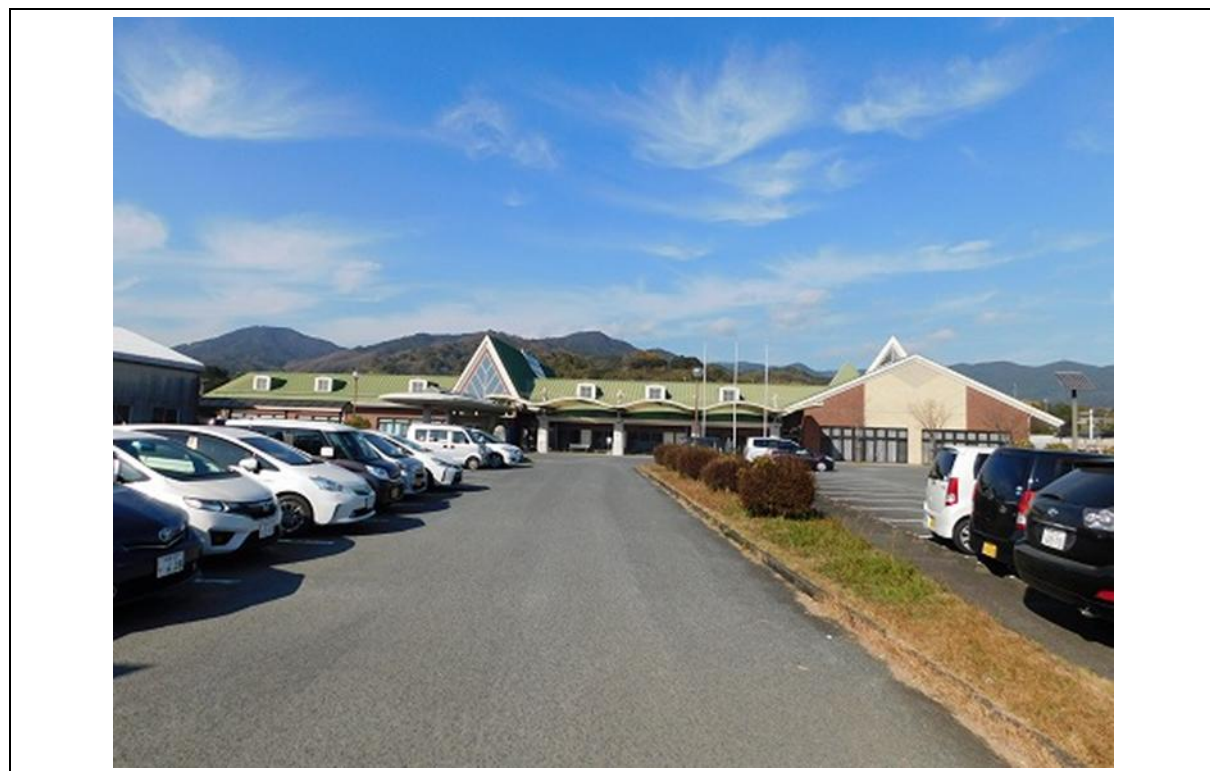
築 24 年の鉄筋コンクリート一部鉄骨造りの保健・福祉施設です。  
 屋上はひび割れや植物の繁殖が見られ、屋根部分は経年劣化が見られます。  
 外壁は多少経年劣化が見られますが、その他に問題はないように思われます。  
 内部では、廊下などで雨漏りしているところがあります。そのほかに天井に水が染みている部分もあります。

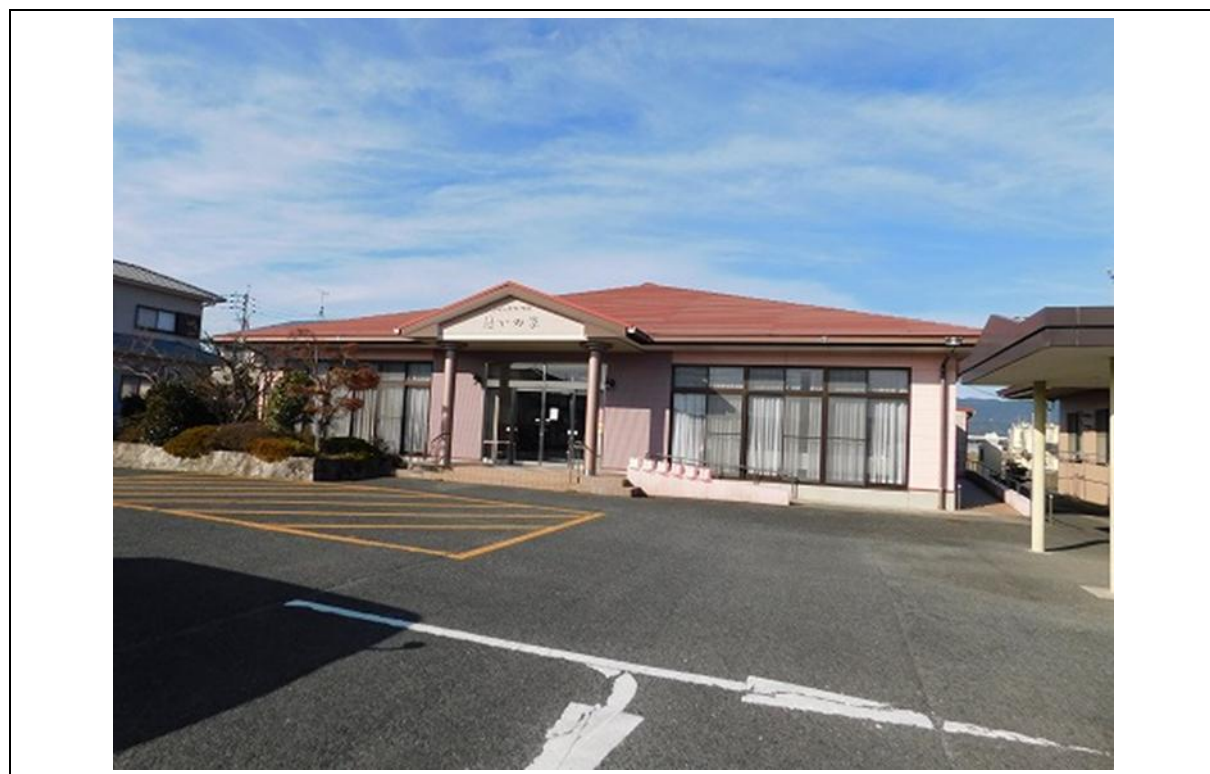
築 21 年の鉄骨造りの保健・福祉施設です。  
 屋根は比較的良い状態だと思われます。  
 ALC パネルの表面劣化やシーリングの劣化が少し見られます。  
 内部は、廊下の天井に水が染みた跡がありますが、状態は良いと思います。

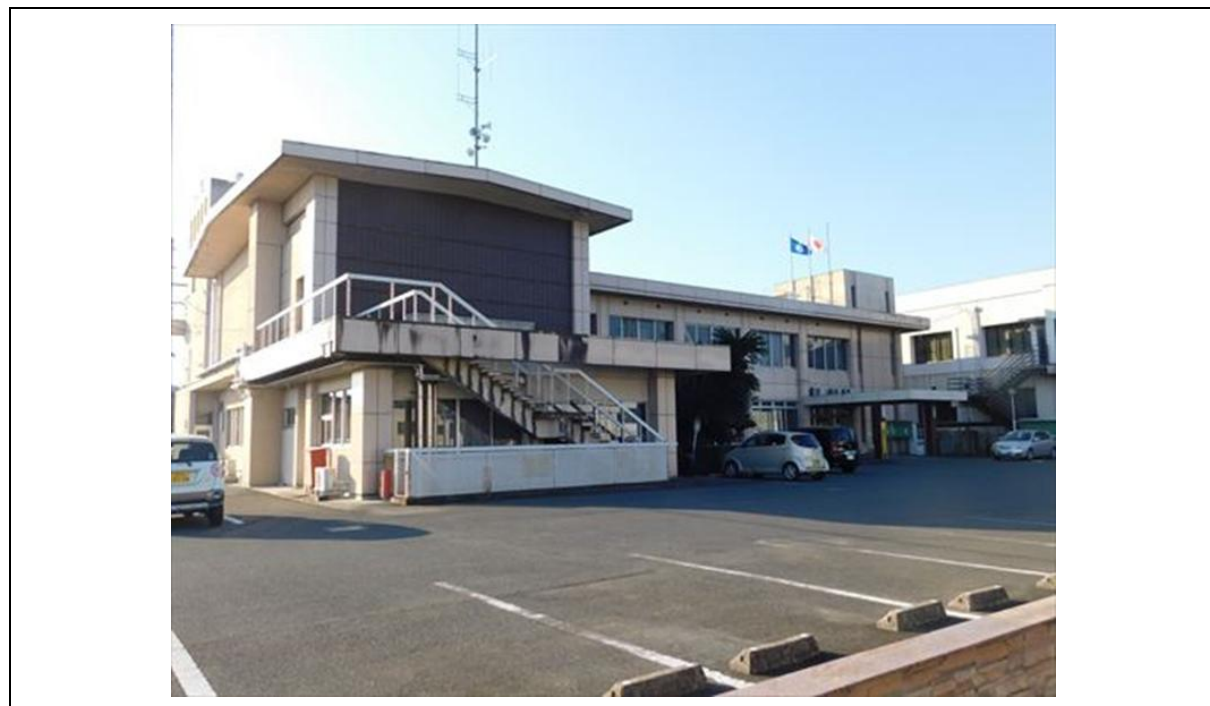
新築部(築60年)は、屋上の防水シートの劣化がかなり進行しています。外壁はひび割れと塗装の剥離が多数見られます。内部は、1階の当直室と2階の第2会議室と議会待合室の天井に雨漏り跡があります。

増築部(築40年)も屋上の防水シートの劣化がしており、1箇所破れて捲れ上がっており、笠木のひび割れも全体に見られます。外壁は小さなひび割れが全体に見られ、塗装も全体的に劣化が見られます。内部では1階の廊下に水が染みている箇所があります。

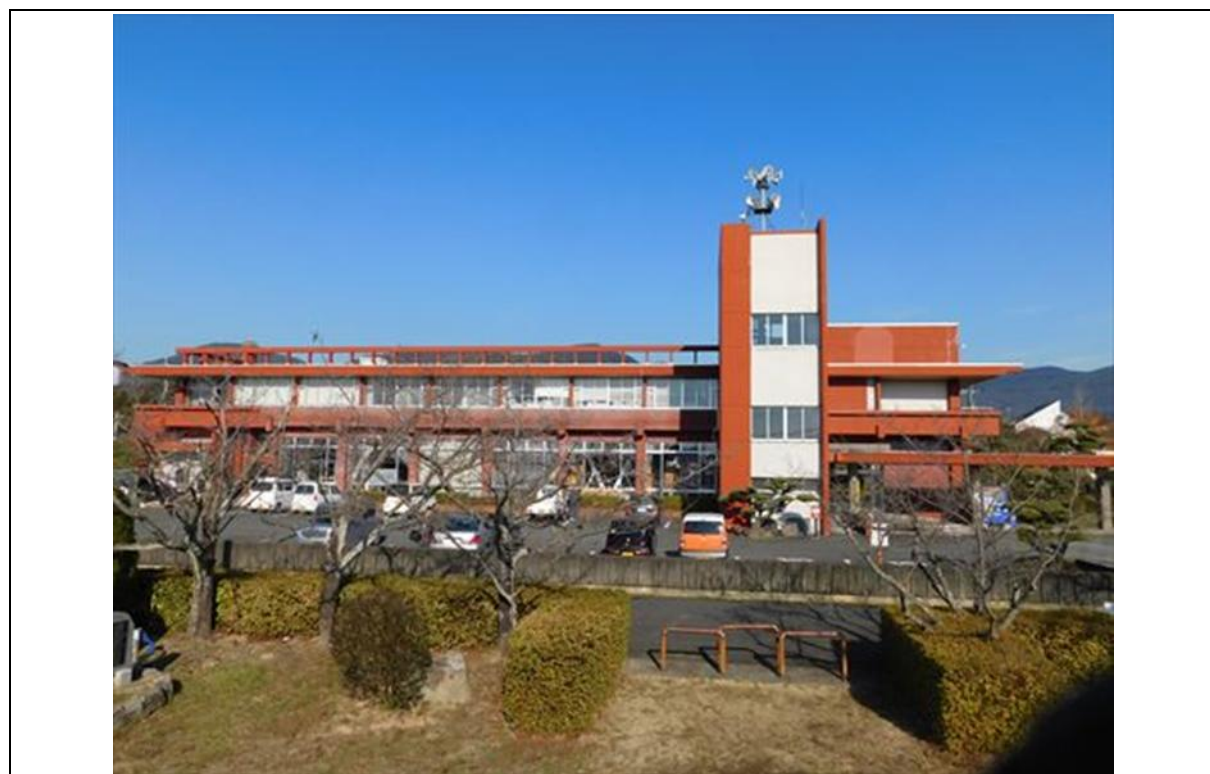
築 50 年の鉄筋コンクリート造りの行政系施設です。  
 屋上は防水塗装の膨れが見受けられます。防御柵の補修跡が気になります。  
 外壁はひび割れ・塗装の剥離・爆裂が多数見られ、早急な対応が望まれます。  
 内部は、1 階の事務室の床タイルが多数割れています。また、事務室の天井の雨漏りも数か所あります。壁・床のひび割れも多数見られます。

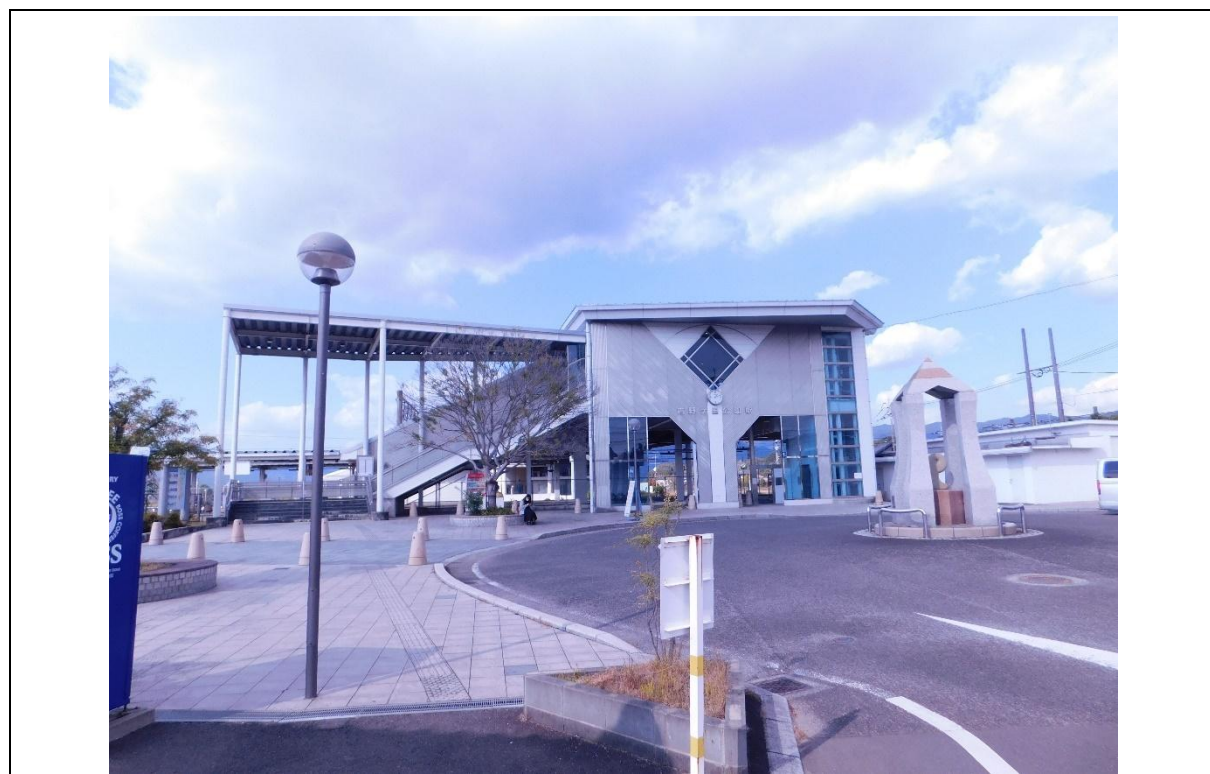
築 22 年の鉄骨造りの吉野ヶ里公園駅舎です。  
 外壁の鉄部サビやシーリングの劣化及びパネルの割れなどが見られ、内部天井においては雨染みが見られます。
