# 吉野ヶ里町学校施設長寿命化計画

令和 3 年 3 月

吉野ヶ里町

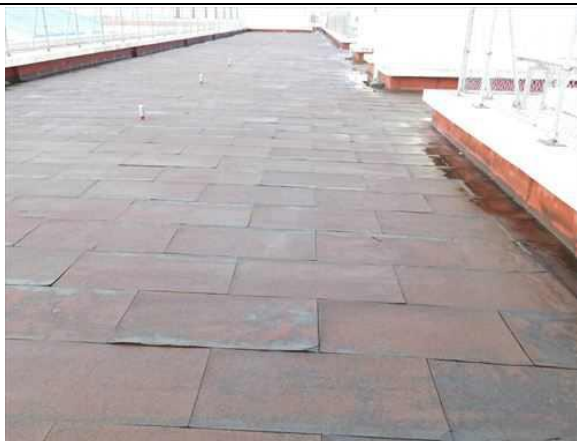
屋上防水：校舎  
歩行パネルの浮き・表面の劣化

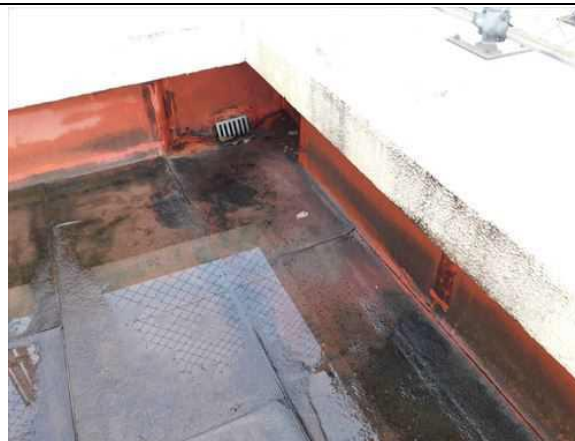
屋上防水：校舎  
排水不良による水溜まり

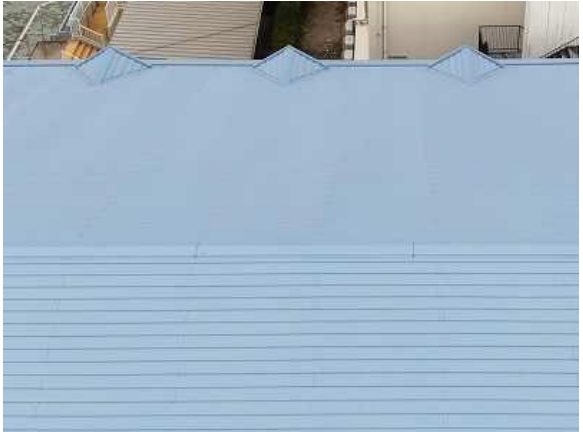
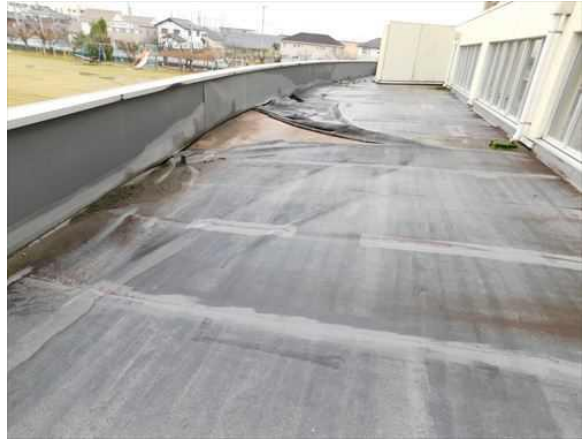
| <p>屋上防水：屋内運動場<br/>概ね健全である</p> | <p>屋上防水：屋内運動場<br/>防水シートの剥離</p> |

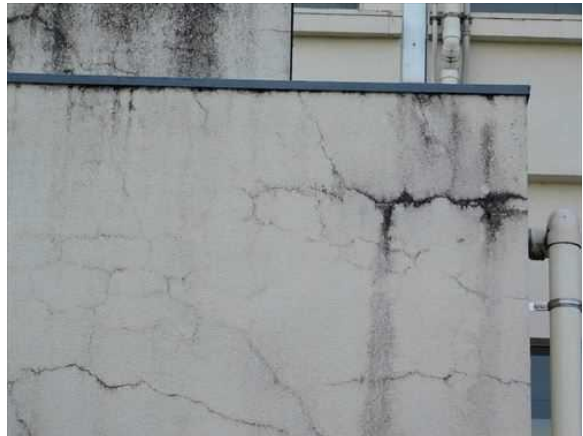
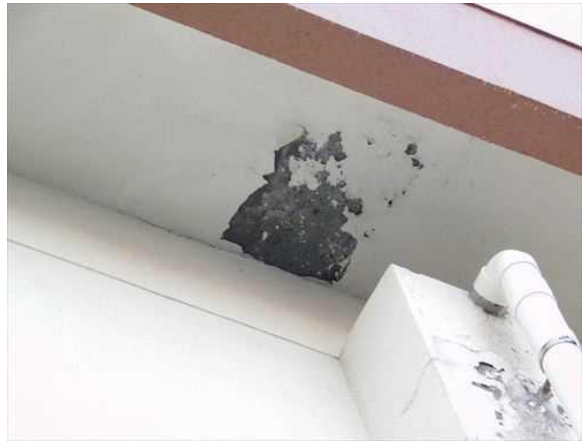
| <p>外壁：校舎<br/>ひび割れ</p> | <p>外壁：校舎<br/>軒天に塗装の剥離あり</p> |

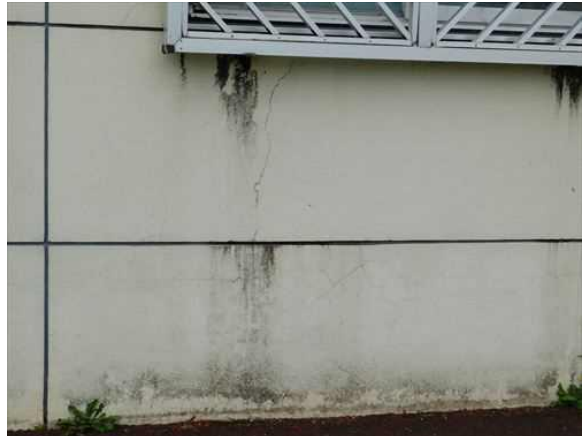
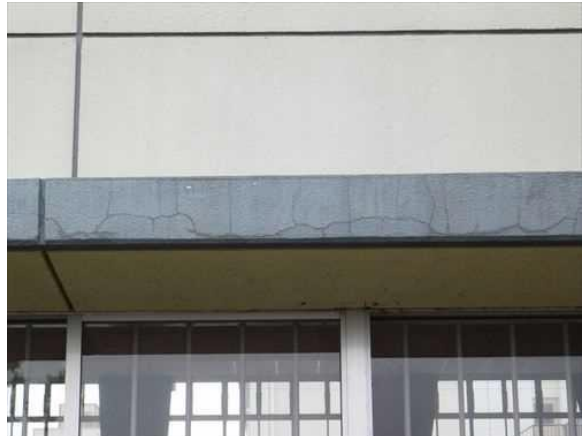
| <p>外壁：屋内運動場<br/>ひび割れ</p> | <p>外壁：屋内運動場<br/>ひび割れ</p> |

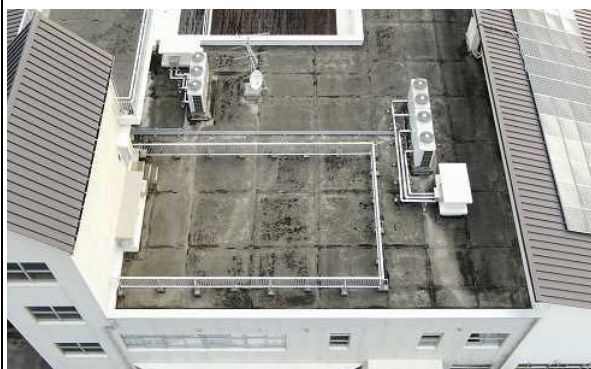
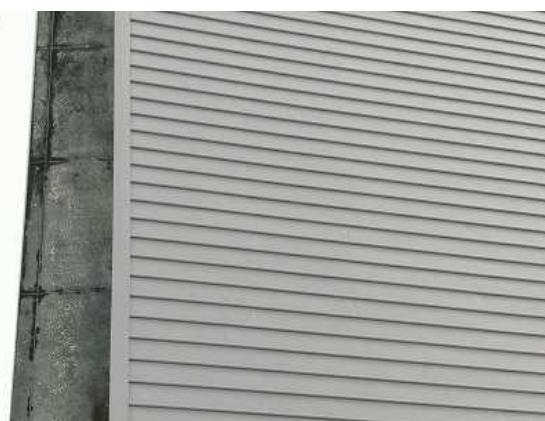
屋上防水：校舎  
表面の経年劣化

屋上防水：校舎  
概ね健全である

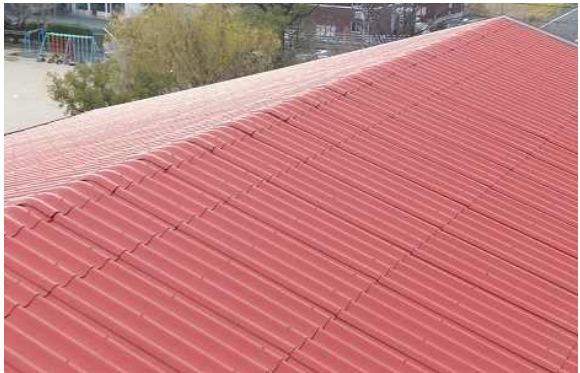
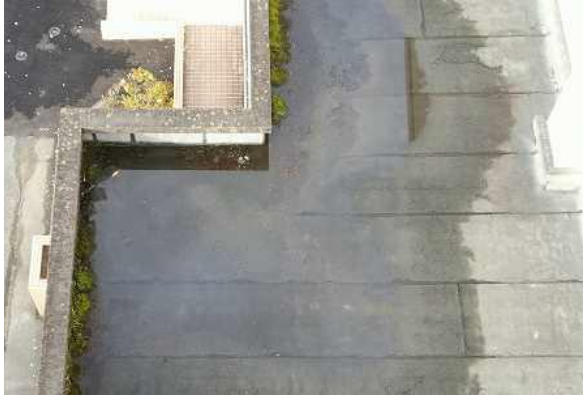
| <p>屋上防水：屋内運動場<br/>概ね健全である</p> | <p>屋上防水：屋内運動場<br/>ドレンの詰りによる水溜まり・苔の繁殖</p> |

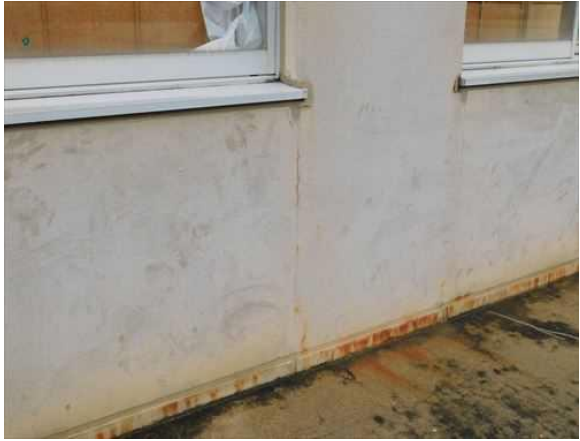
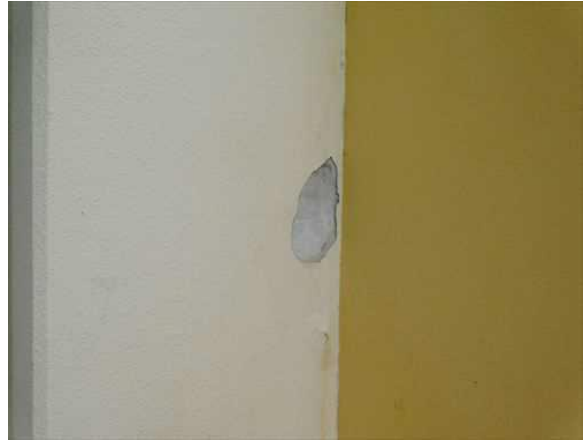
| <p>外壁：校舎<br/>ひび割れ・錆汁</p> | <p>外壁：校舎<br/>塗装の剥離</p> |

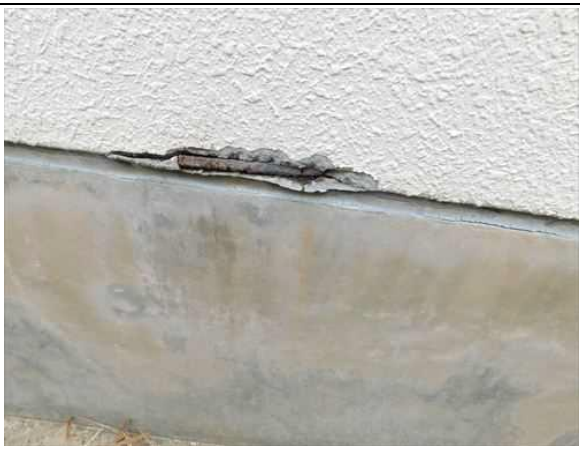
| <p>外壁：屋内運動場<br/>鉄筋露出</p> | <p>外壁：屋内運動場<br/>シーリングの劣化</p> |

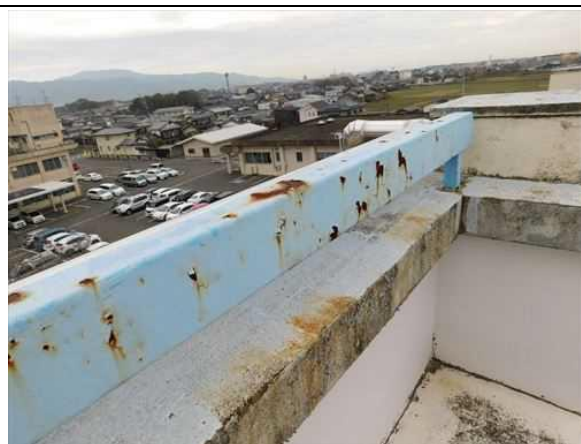
屋上防水：校舎  
防御柵のさび

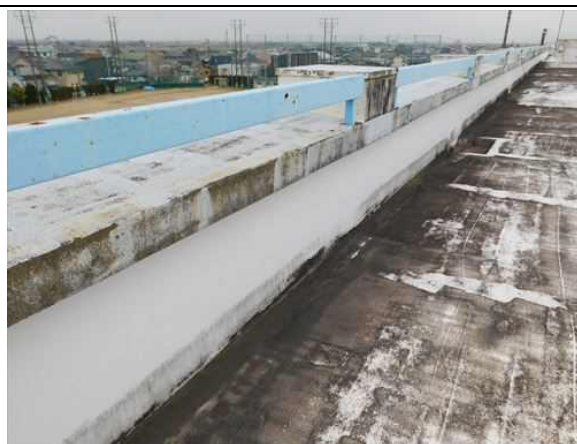
屋上防水：校舎  
立ち上がり・笠木 塗装の劣化

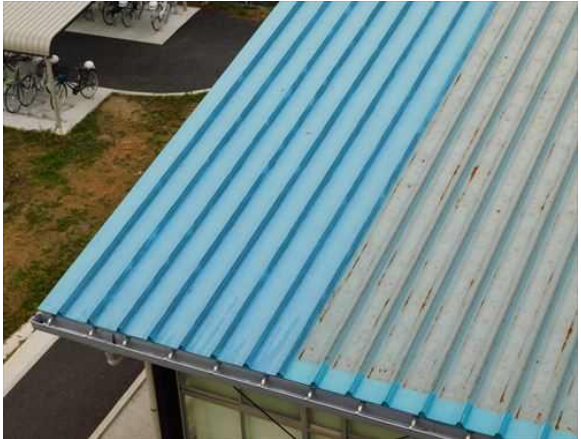
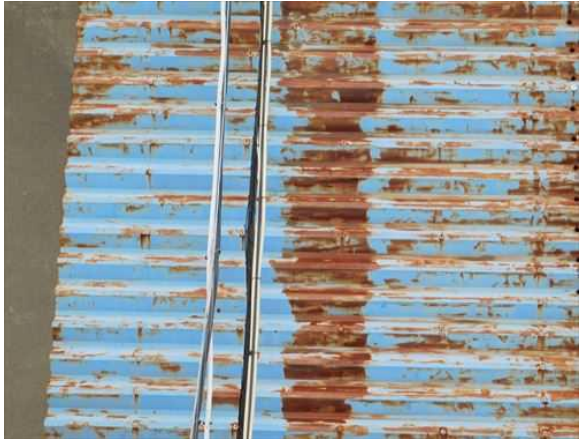
| <p>屋上防水：校舎<br/>鋼板屋根 補修跡</p> | <p>屋上防水：校舎<br/>鋼板屋根のさび</p> |

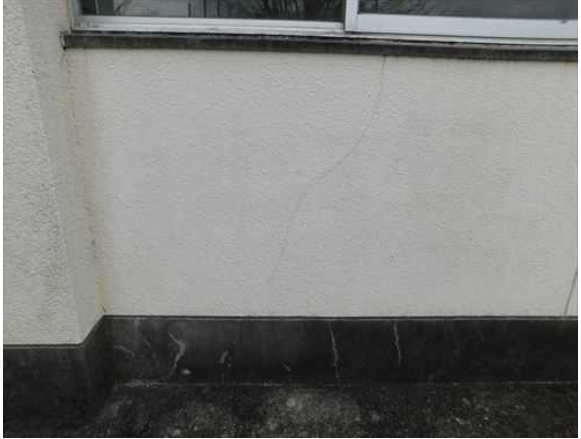
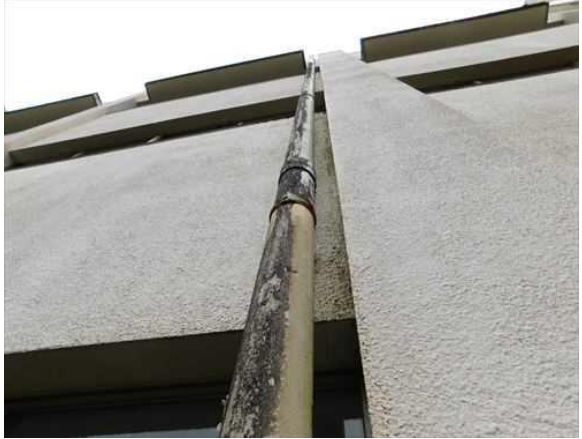
| <p>外壁：校舎<br/>ひび割れ</p> | <p>外壁：校舎<br/>排水管の劣化</p> |

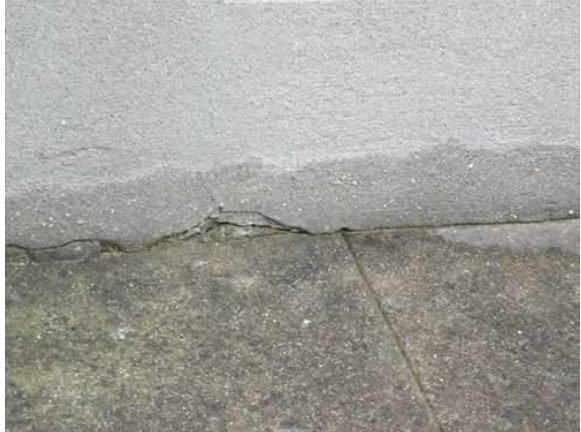
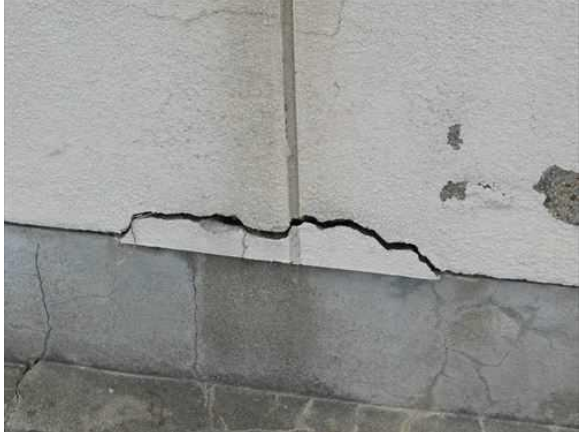
| <p>外壁：校舎<br/>モルタルの欠損</p> | <p>外壁：校舎<br/>ひび割れ</p> |

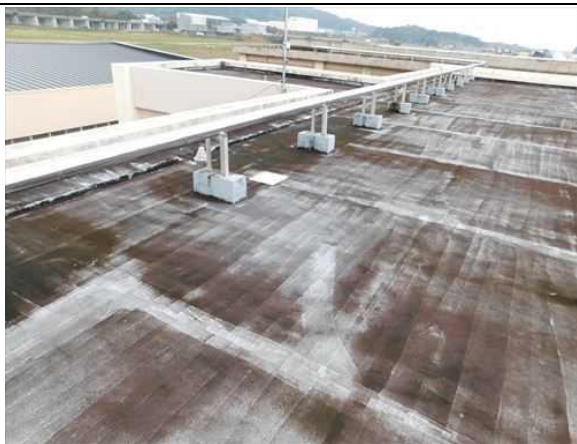
屋上防水：校舎  
アスファルト防水の劣化

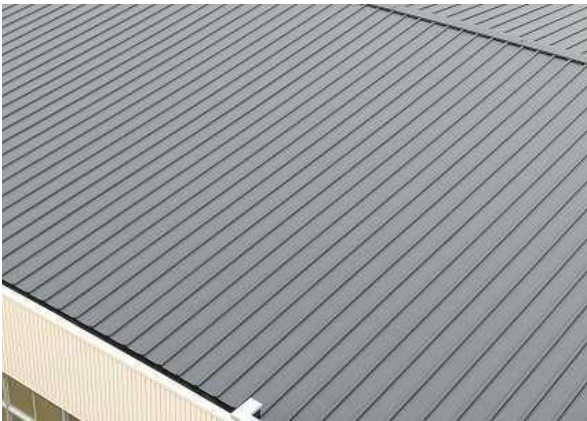
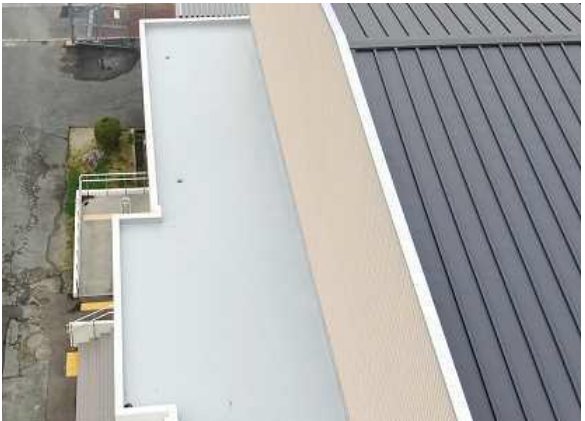
| <p>屋上防水：屋内運動場<br/>概ね健全である</p> | <p>屋上防水：屋内運動場<br/>概ね健全である</p> |

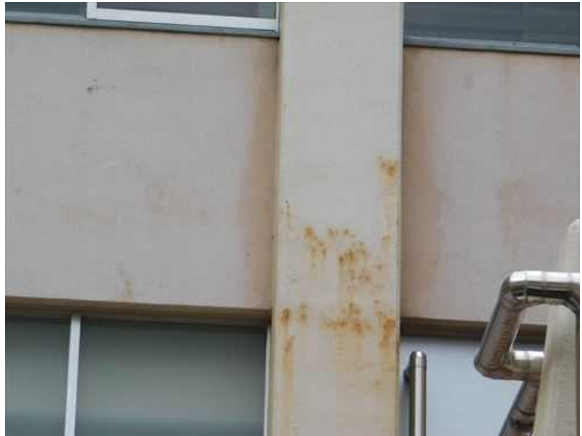
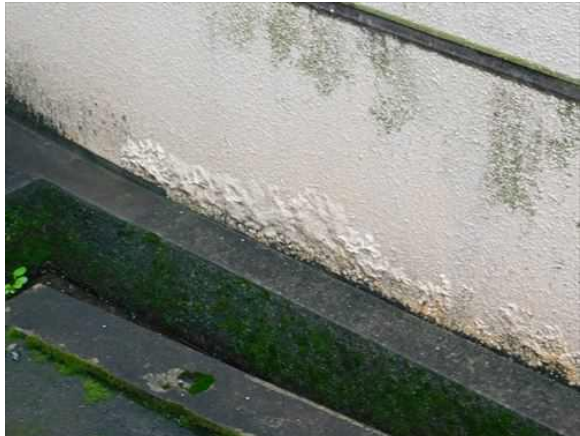
| <p>外壁：校舎<br/>外壁 錆汁</p> | <p>外壁：校舎<br/>塗装の劣化</p> |

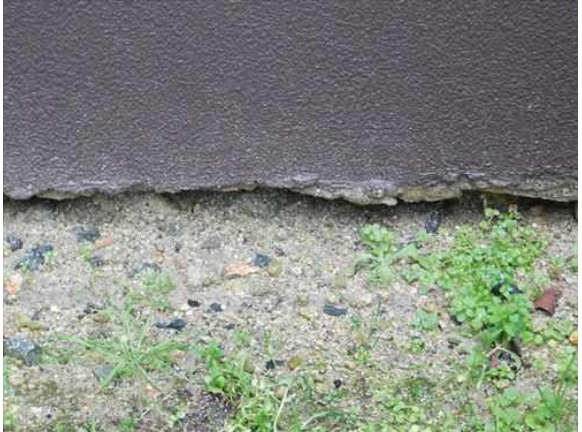
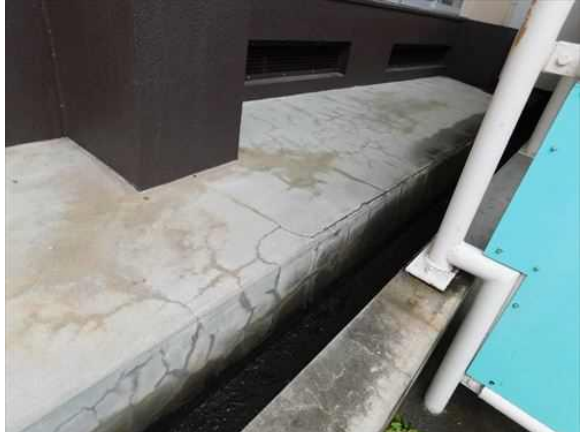
| <p>外壁：屋内運動場<br/>基礎部 土面の流失</p> | <p>外壁：屋内運動場<br/>犬走のひび割れ</p> |
