吉野ヶ里町公共施設等個別施設計画

令和3年3月策定

令和7年3月一部改訂

吉野ヶ里町

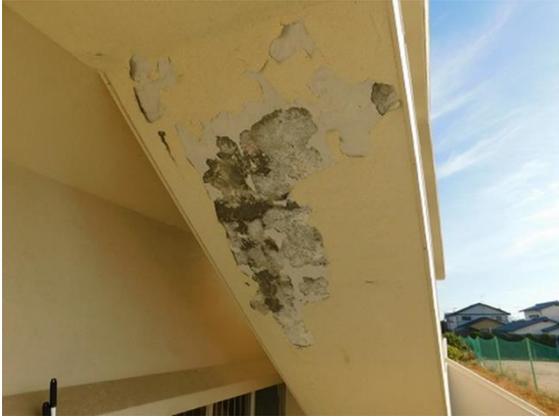
屋根は比較的きれいな状態を保っています。外壁はひび割れや塗装の剥離が見られ、特に外部階段の下部が目立ちます。

<p>外階段下部 塗装の剥離・ひび割れ</p>	<p>バルコニー下部 鉄筋露出</p>

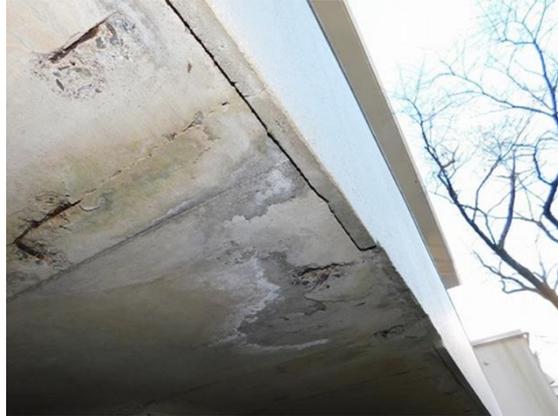
バルコニー下部に鉄筋の露出が見られます。

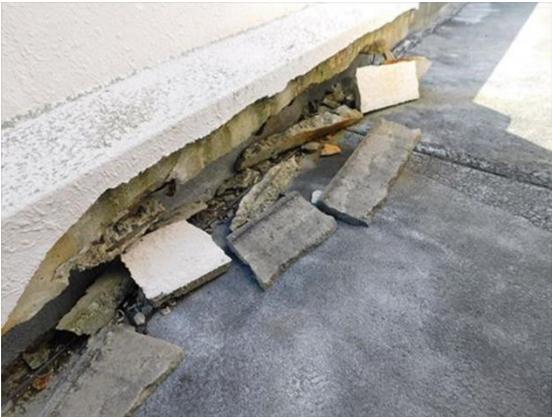
築 44 年の鉄筋コンクリート造りの市民文化系施設です。
 屋上はアスファルト防水の表面劣化が見られ、シーリングのひび割れなどが見られます。
 塔屋に爆裂やモルタルの崩落があります。
 外壁に、ひび割れ・塗装の膨れ・錆汁が多数見られます。
 内部は、壁・床のひび割れや、講堂・2 階展示室・階段に雨漏り跡が見られます。

<p>塔屋 爆裂、モルタルの崩落</p>	<p>塔屋 庇 塗装の劣化</p>

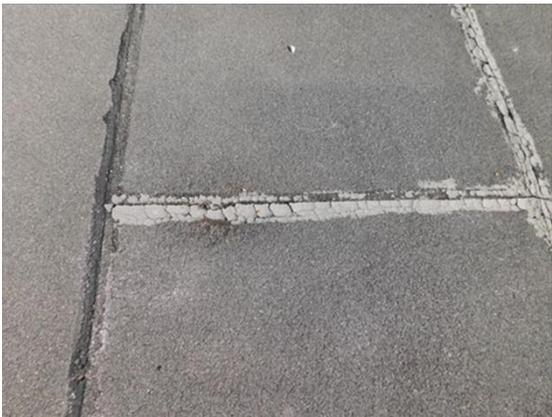
<p>シーリングのひび割れ</p>	<p>1階 風除室 建具のさび</p>

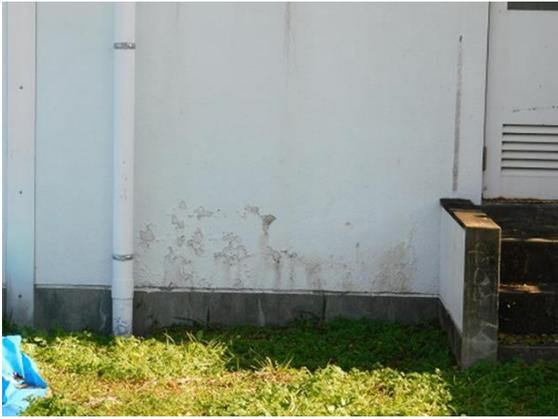
生活研修棟は、屋上の防水シートの経年劣化が見られます。外壁は、西側に塗装の膨れや劣化が見られ、白華が起こっている箇所もあります。内部は廊下の壁や床にひび割れが見られ、2階の「ほうゆう」では雨漏りが起きています。

<p>生活研修棟 西側壁面 塗装の劣化</p>	<p>多目的ホール 北側壁面 柱 ひび割れ</p>

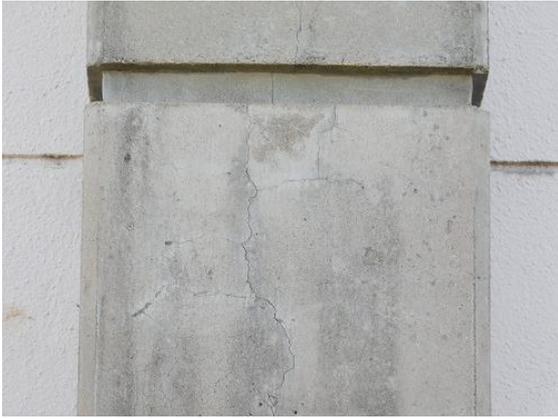
多目的ホールの屋上は比較的良好な状態だと思われます。外壁は、ひび割れや塗装の劣化が見られます。内部はギャラリーの床にひび割れが見られます。

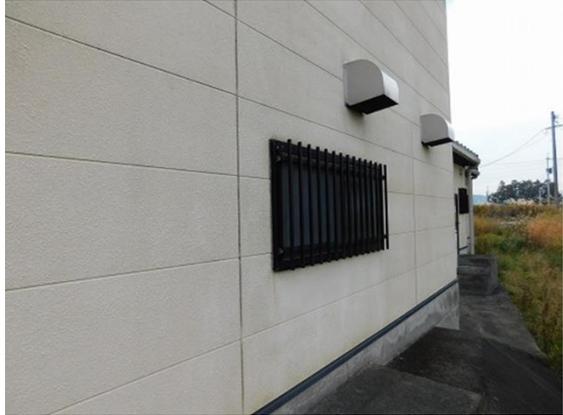
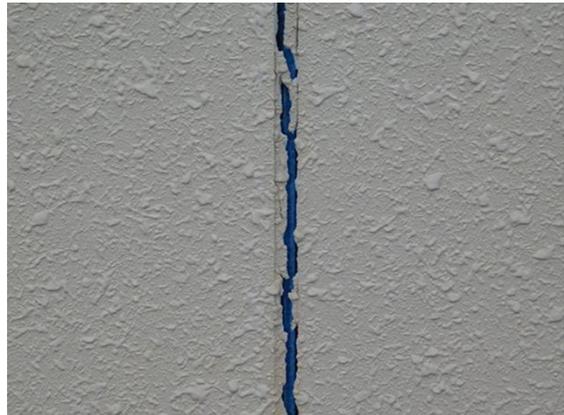
外壁は、パネルの表面が色褪せており、所々シーリングが割れています。

<p>北側壁面</p>	<p>西側壁面 シーリングの劣化</p>

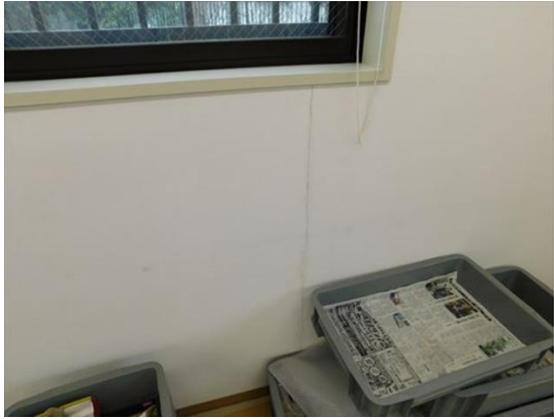
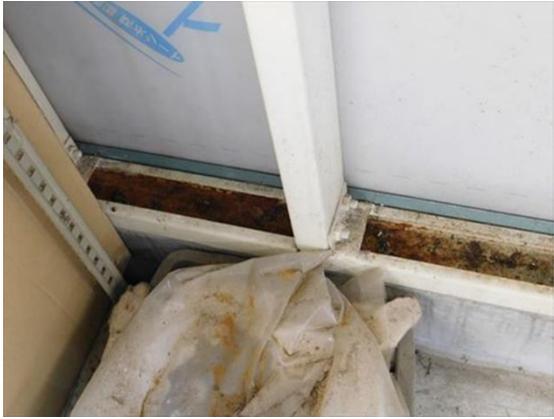
内部は、事務室の壁にひび割れがあり、倉庫の床にもひび割れが見られます。

<p>事務室 壁 ひび割れ</p>	<p>倉庫 1階 鉄骨部 さび</p>

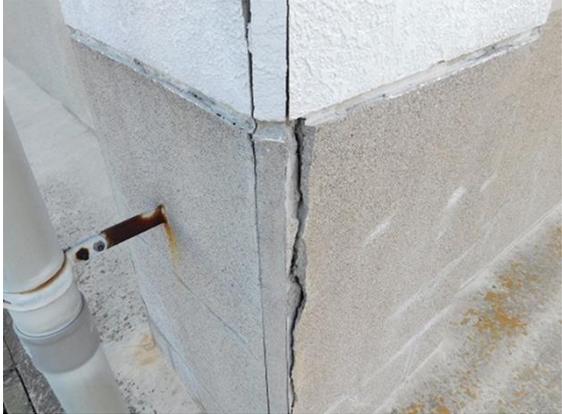
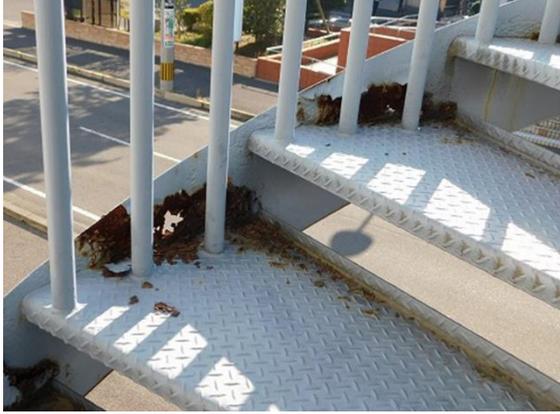
築 36 年の鉄骨造りのスポーツ・レクリエーション施設です。
 屋根は瓦の経年劣化が見られ、外部階段の鋼板屋根の錆も目立ちます。
 外壁は ALC パネルのひび割れが所々見られ、欠落している部分もあるので注意が必要です。
 内部は、部材の摩耗や剥がれ等が散見されます。

<p>北側壁面 ALCパネルのひび割れ</p>	<p>外階段 さび</p>

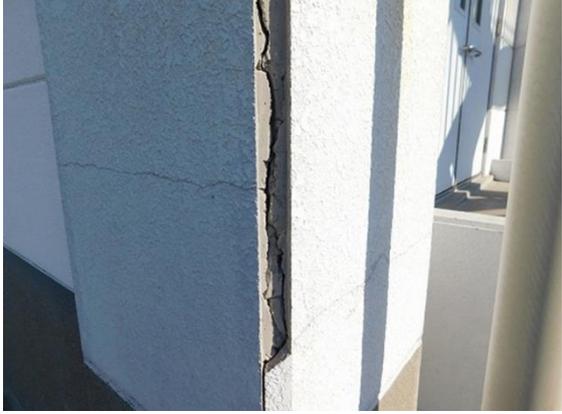
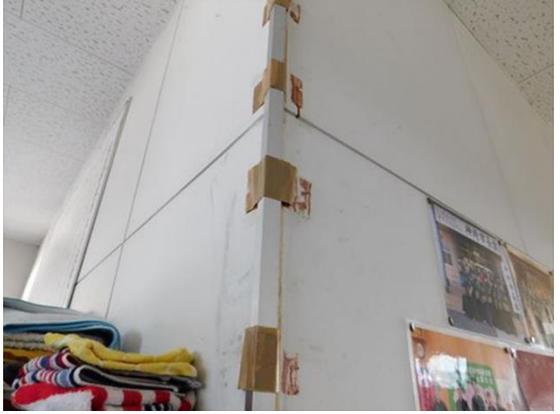
<p>南側壁面 ALCパネルのひび割れ・欠落</p>	<p>2階 廊下 壁 補修跡</p>

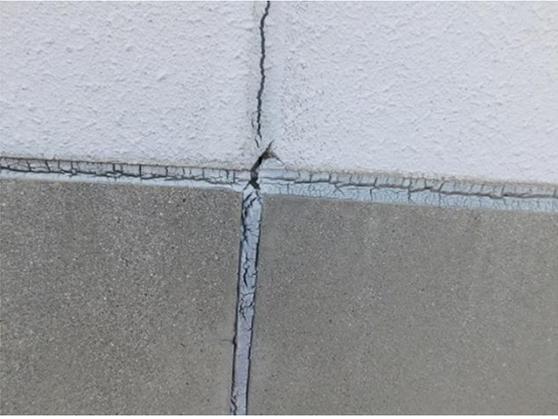
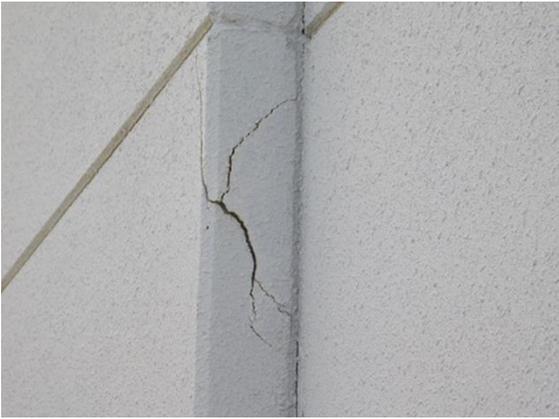
築 32 年の鉄骨造りのスポーツ施設です。
 屋上防水は経年による表面劣化等見られます。
 外壁は ALC パネルのひび割れや欠損、またシーリングの劣化も目立ちます。
 内部では、天井に水が染みている箇所が見受けられます

<p>北側壁面 シーリングの劣化</p>	<p>東側壁面 ひび割れ</p>

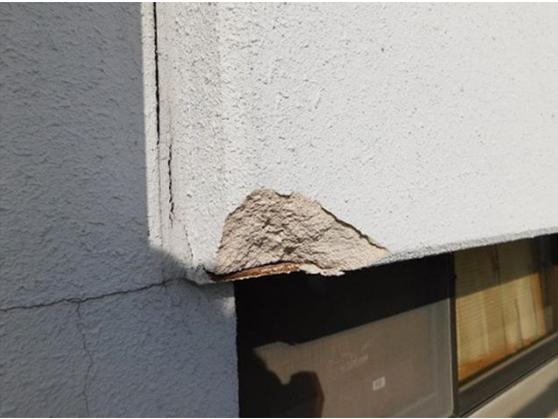
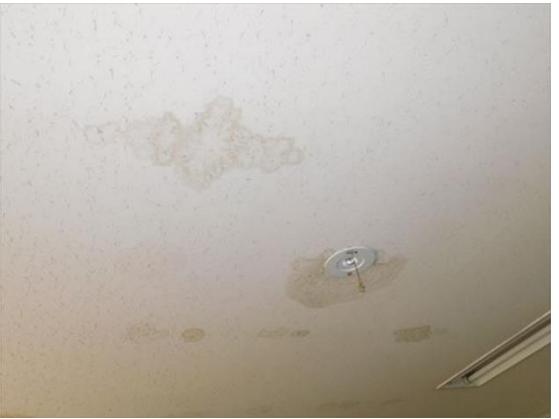
<p>南側壁面 ALC パネルの欠損</p>	<p>2階 ミーティングルーム 天井 雨漏り跡</p>

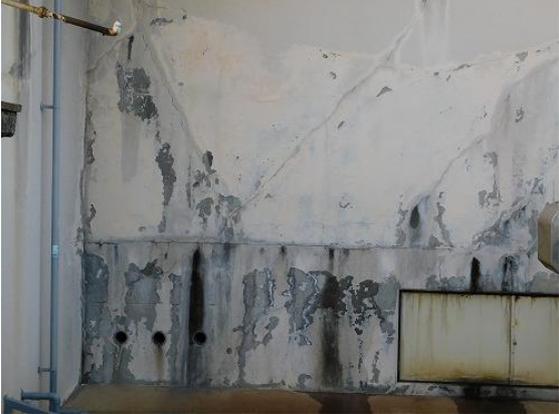
築 38 年の鉄筋コンクリート造りのスポーツ・レクリエーション施設です。
 屋上は押えコンクリートの表面劣化や土の堆積・植物繁殖が見られます。
 外壁は、ひび割れ・塗装の劣化・水の滴下跡が多数見られ、かなり損傷が激しい状態です。
 内部も、壁・床のひび割れ、天井の雨漏りが見られます。鉄部の錆や、プールの天井の補修跡を見ても、かなり状態は悪いと思われます。

<p>屋上 押えコンクリートの表面劣化</p>	<p>西側壁面 ひび割れ・塗装の劣化</p>

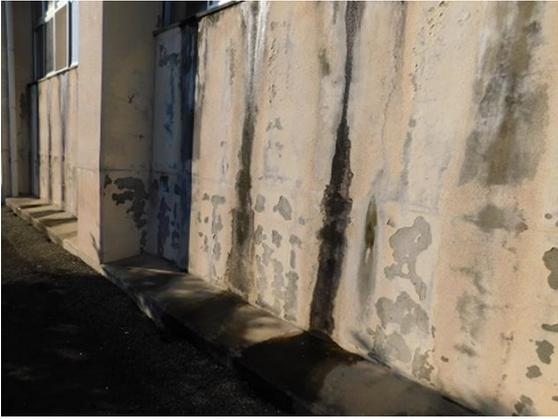
<p>ひび割れ・塗装の劣化・水の滴下跡</p>	<p>事務室 天井 雨漏り跡</p>

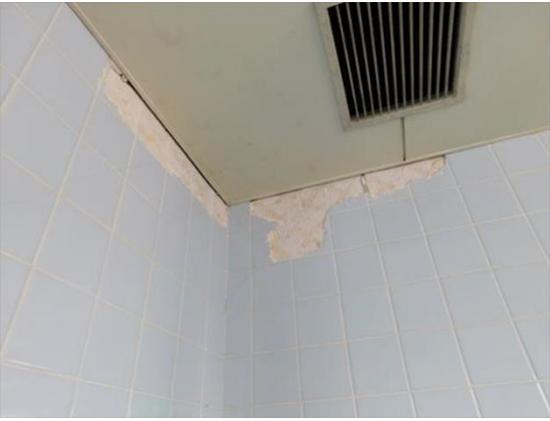
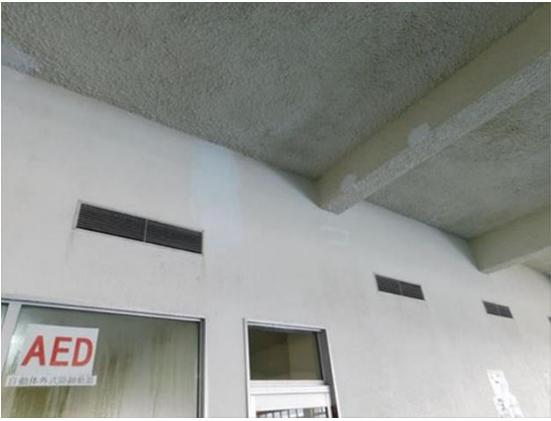
<p>男子トイレ 壁 タイルの欠落</p>	<p>プールサイド 天井 補修跡</p>

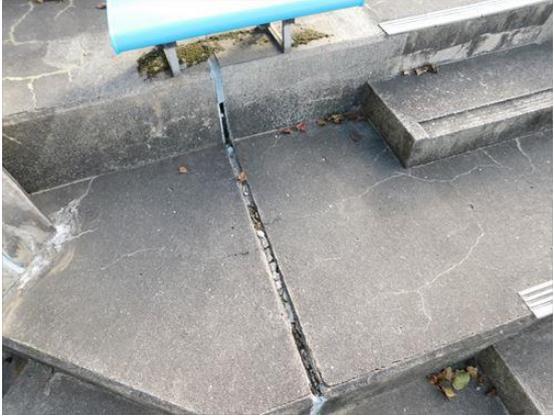
築 32 年の鉄筋コンクリート・一部鉄骨造りのスポーツ・レクリエーション施設です。
管理棟の屋根において錆が発生しています。スタンドではひび割れ・鉄筋の露出などが見られ、フェンスの鉄柱の錆も目立っています。

<p>屋上 鋼板のさび</p>	<p>スタンド シーリングの劣化</p>

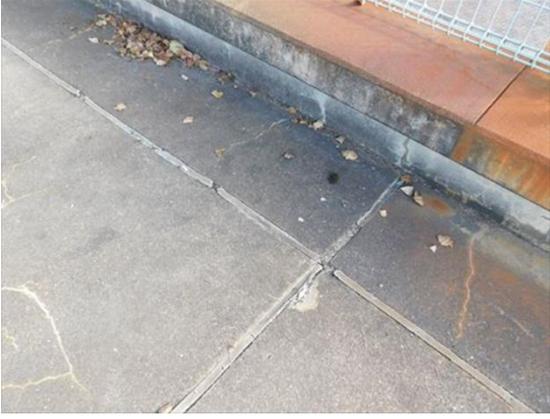
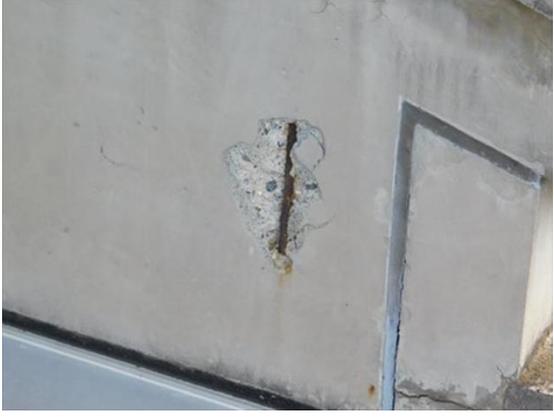
<p>通路 シーリングの劣化・ひび割れ・錆汁</p>	<p>観覧席 鉄筋露出</p>

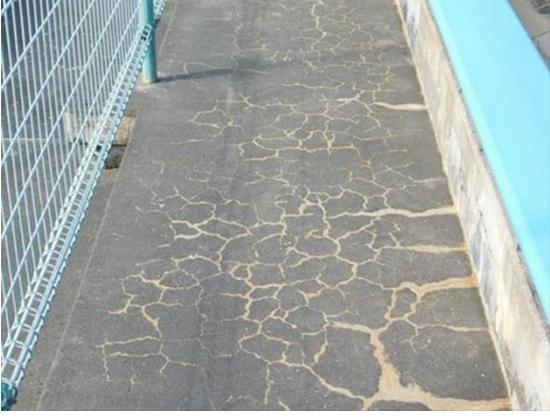
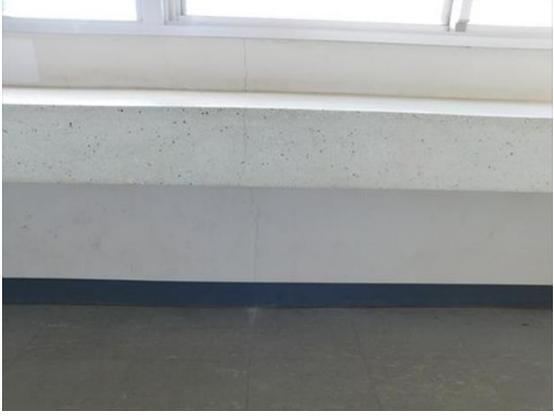
<p>通路 床のひび割れ</p>	<p>役員室 壁 ひび割れ</p>

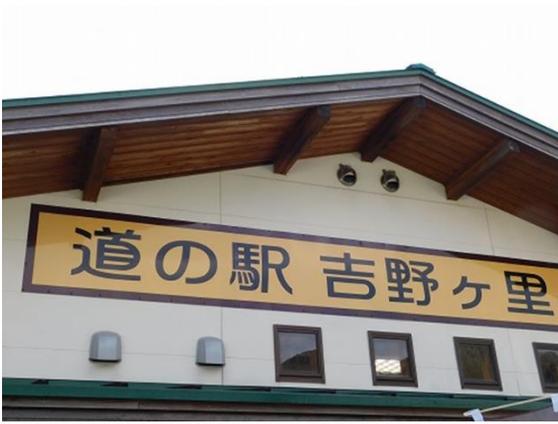
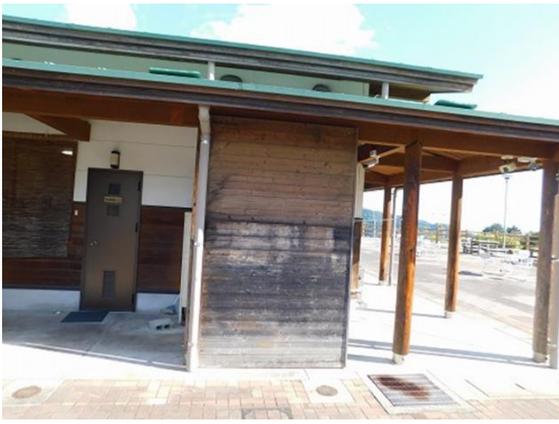
<p>北側壁面</p>	<p>北側壁面 補修跡</p>

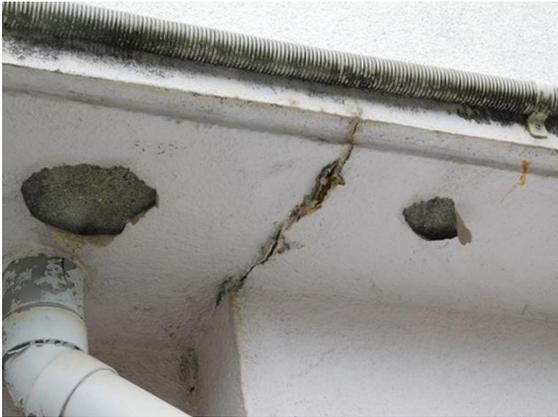
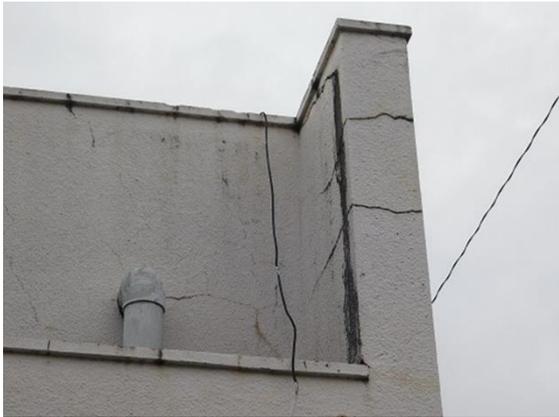
第1棟(築50年)は屋上の防水シートに劣化が見られ、所々補修の跡があります。外壁はひび割れ・塗装の剥離・白華が多数見られ、早急な対応が必要だと思われます。内部も雨漏りしている箇所が見られます。

第2棟(築42年)においても屋上の防水シートに劣化が見られ、補修の跡もあります。笠木の崩落も見られます。外壁はひび割れが多数見られます。内部は機械室で天井の塗装の剥離があります。

<p>第1棟 北側外壁 塗装の剥離・ひび割れ</p>	<p>第2棟 東側壁面 ひび割れ</p>

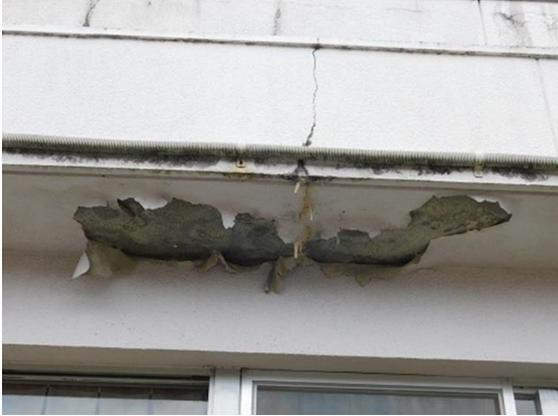
<p>第1棟 北側外壁 塗装の剥離・ひび割れ</p>	<p>第1棟 りす 天井 雨漏り箇所</p>

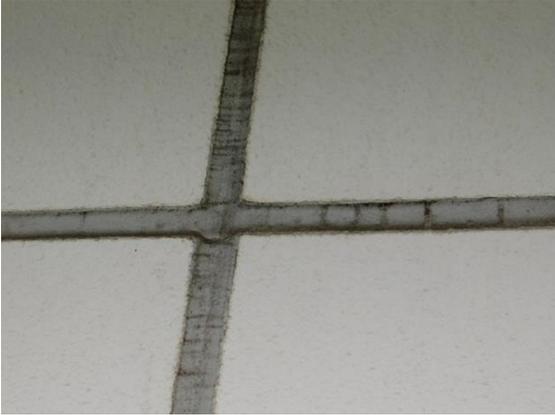
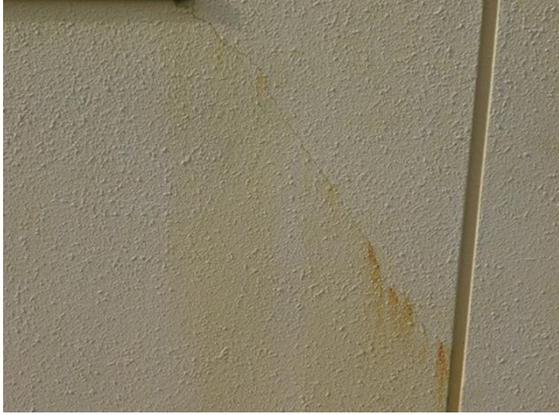
屋根はさほど問題はありません。外壁は、ひび割れや表面の劣化、シーリングの劣化が見られます。

南側壁面 シーリングの劣化	東側壁面 ひび割れ

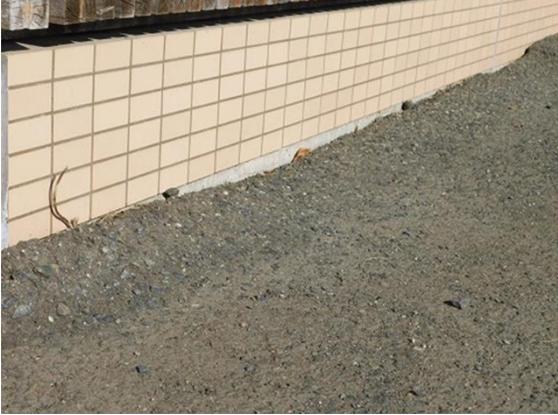
築 29 年の鉄筋コンクリート造りの保健・福祉施設です。
敷地ではアスファルトの地盤沈下が見られます。
屋根は経年劣化が進行しています。外壁は、所々にひび割れが散見され、シーリングの劣化が全体に起きてます。
内部では、廊下や大広間で雨漏りが確認されており、早急な対応が望めます。

<p>南側 地盤沈下</p>	<p>屋根</p>

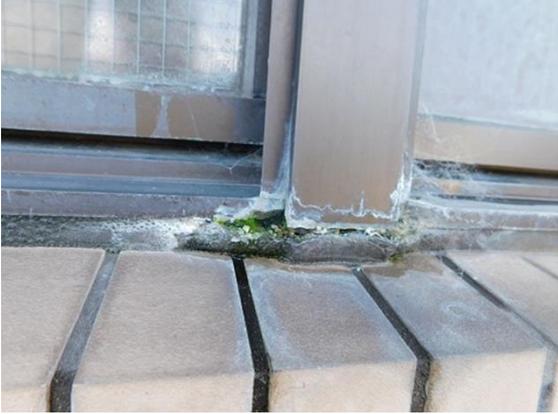
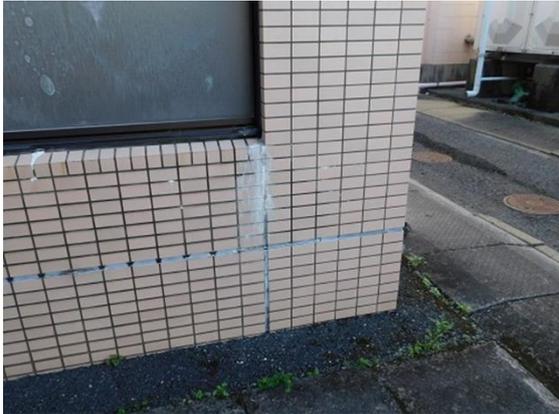
<p>北側壁面 白華・シーリングの劣化</p>	<p>北側壁面 白華・シーリングの劣化</p>

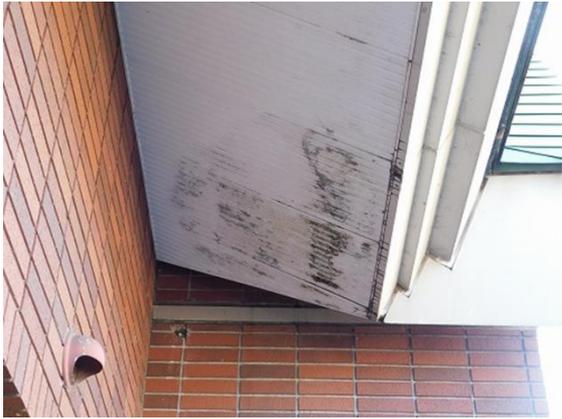
<p>排水溝 鉄部のさび</p>	<p>北側壁面 軒天 水染み跡</p>

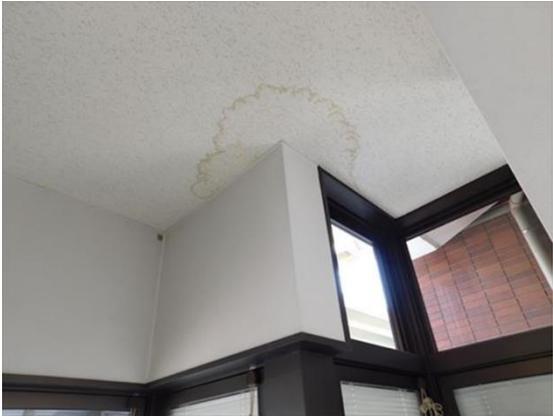
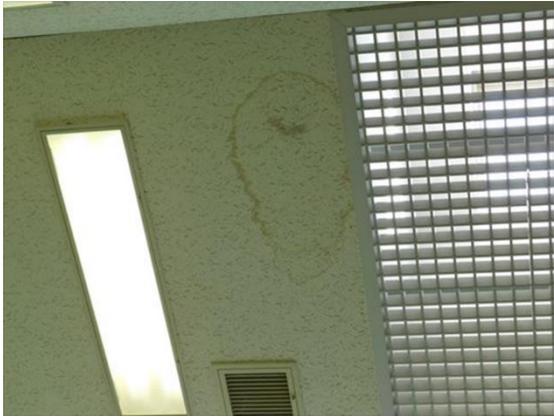
築 24 年の鉄筋コンクリート一部鉄骨造りの保健・福祉施設です。
 屋上はひび割れや植物の繁殖が見られ、屋根部分は経年劣化が見られます。
 外壁は多少経年劣化が見られますが、その他に問題はないように思われます。
 内部では、廊下などで雨漏りしているところがあります。そのほかに天井に水が染みている部分もあります。

<p>相談室 天井 雨漏り跡</p>	<p>トレーニングルーム 天井 雨漏り跡</p>

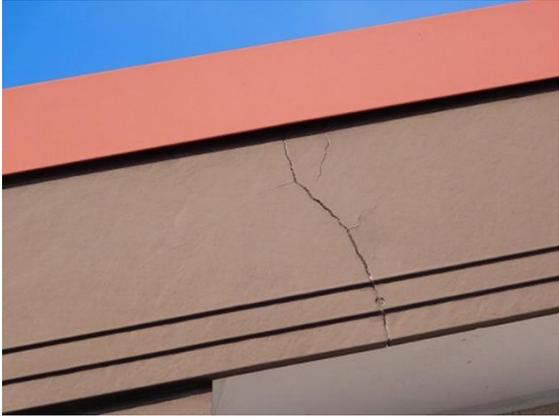
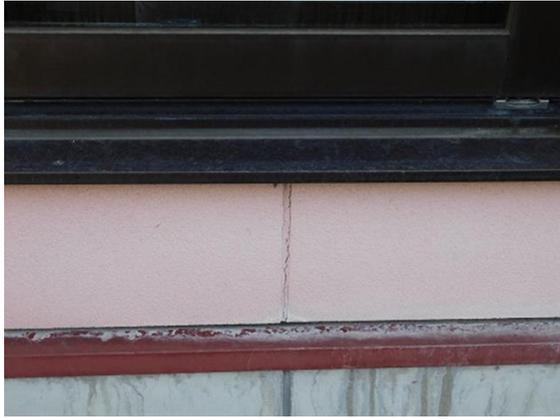
築 21 年の鉄骨造りの保健・福祉施設です。
 屋根は比較的良い状態だと思われます。
 ALC パネルの表面劣化やシーリングの劣化が少し見られます。
 内部は、廊下の天井に水が染みた跡がありますが、状態は良いと思います。

南側 玄関 軒天 ひび割れ	北側壁面 シーリングの劣化

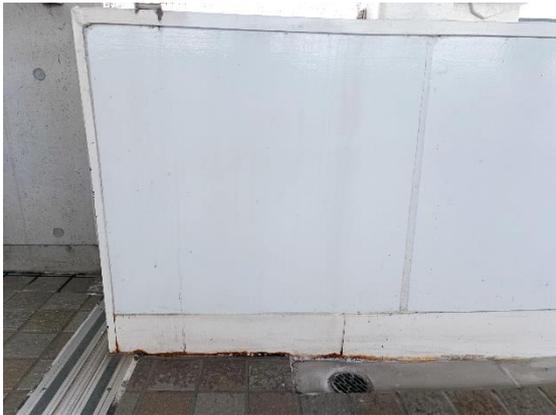
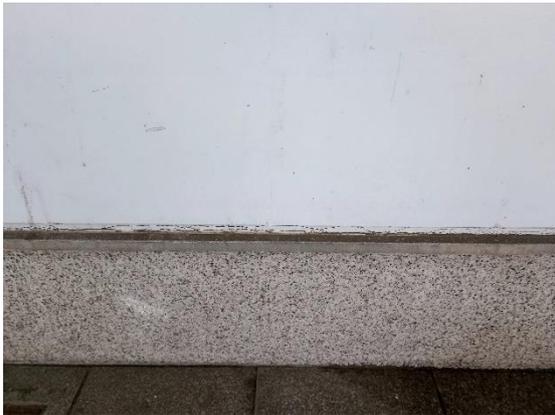
築 22 年の鉄骨造りの吉野ヶ里公園駅舎です。
 外壁の鉄部サビやシーリングの劣化及びパネルの割れなどが見られ、内部天井においては雨染みが見られます。

<p>自由通路 内壁(巾木)のサビ</p>	<p>南側外壁 シーリングの破損</p>

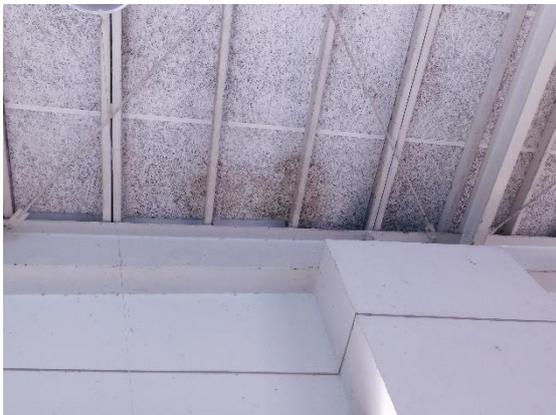
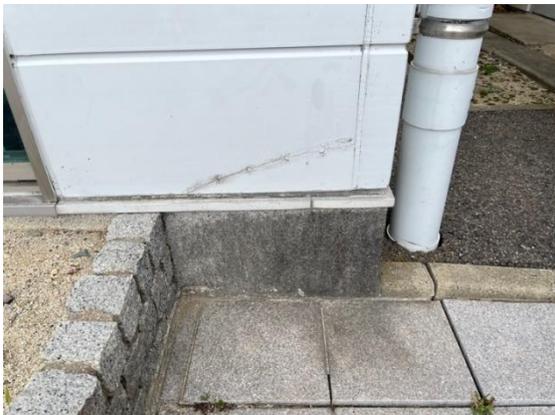
<p>2階 自由通路天井 雨染み跡</p>	<p>東側外壁 パネルひび割れ</p>
