# 吉野ヶ里町学校施設長寿命化計画

令和 3 年 3 月

(改訂 令和 7 年 3 月)

吉野ヶ里町

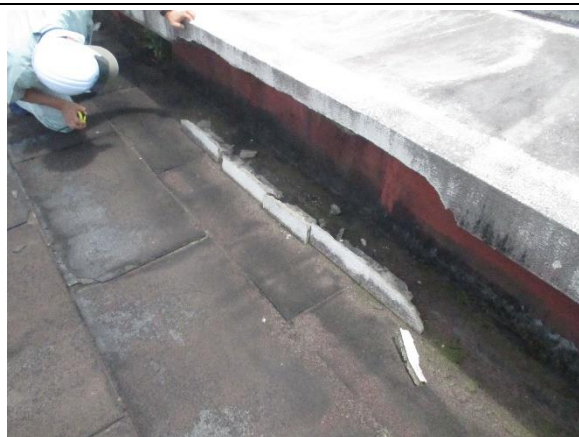
屋上防水：校舎  
歩行パネル浮き・表面劣化・笠木破損

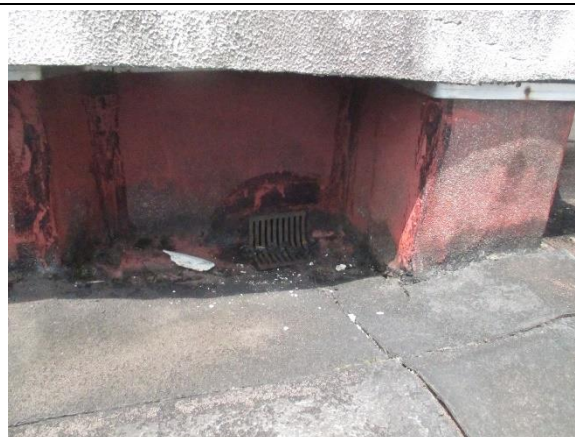
屋上防水：校舎  
排水ドレンの劣化

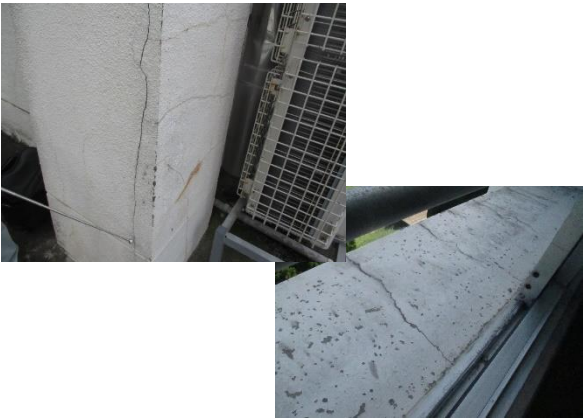
| <p>外壁：校舎<br/>ひび割れ</p> | <p>外壁：校舎<br/>軒天 塗装剥離</p> |

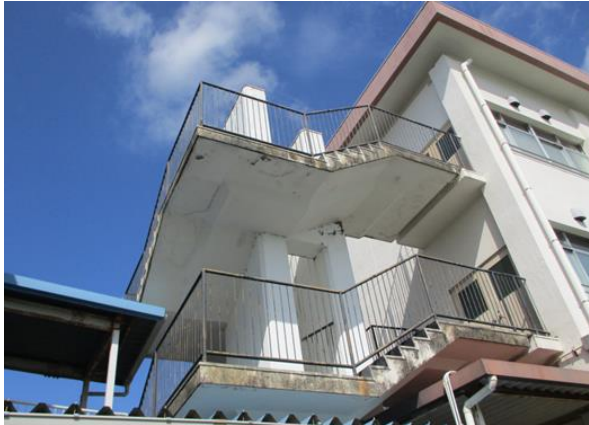
| <p>外壁：校舎<br/>上裏 塗装剥離・モルタル浮き</p> | <p>屋上防水：屋内運動場<br/>概ね健全である</p> |

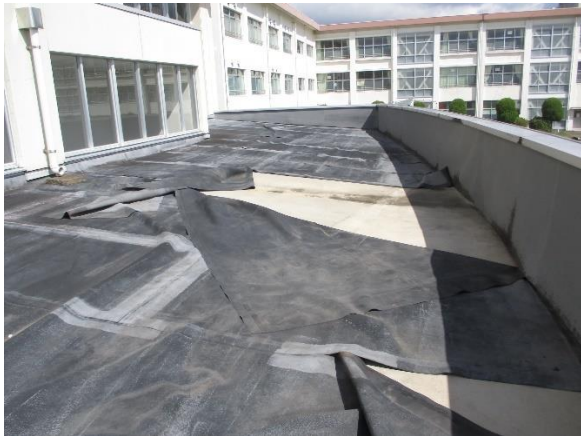
| <p>屋上防水：屋内運動場<br/>防水シート剥離</p> | <p>外壁：屋内運動場<br/>ひび割れ</p> |

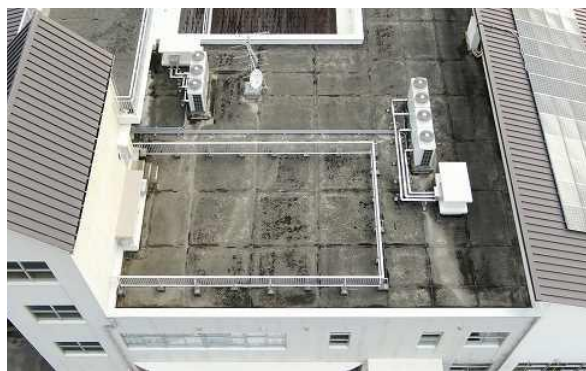
屋上防水：校舎  
概ね健全である

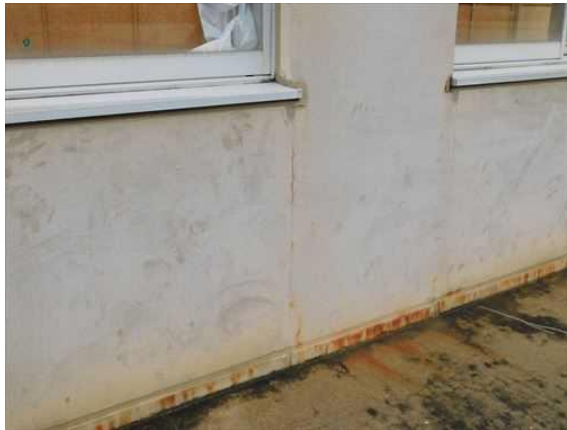
| <p>外壁：校舎<br/>ひび割れ・塗装表面劣化</p> | <p>外壁：校舎<br/>塗膜剥離</p> |

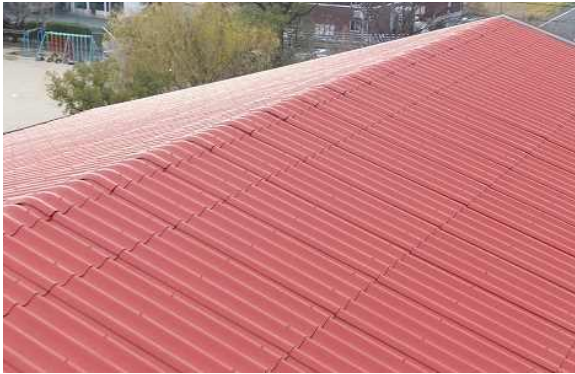
| <p>屋上防水：屋内運動場<br/>概ね健全である</p> | <p>屋上防水：屋内運動場<br/>軒樋破損・詰りによる排水不良・苔の繁殖</p> |

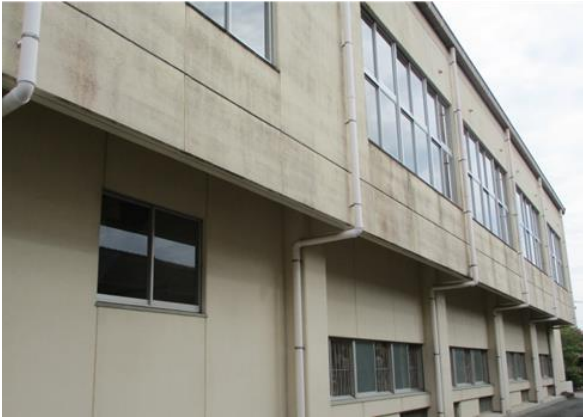
| <p>外壁：屋内運動場<br/>ひび割れ・塗装表面劣化</p> | <p>外壁：屋内運動場<br/>シーリング劣化・鉄筋露出</p> |

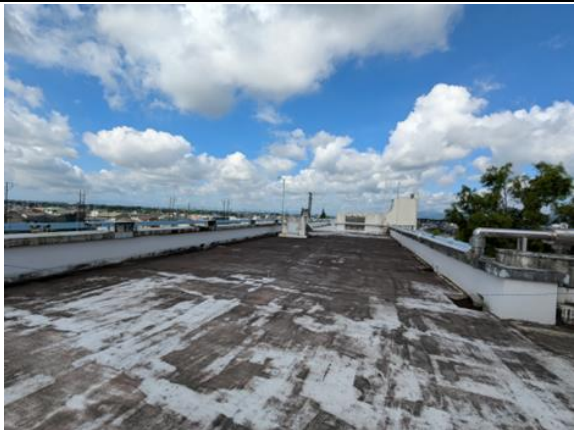
| 全景 | |
|---|---|
| <p>屋上防水：校舎<br/>露出防水 表面劣化・破損</p> | <p>屋上防水：校舎<br/>笠木 躯体・塗装の劣化</p> |

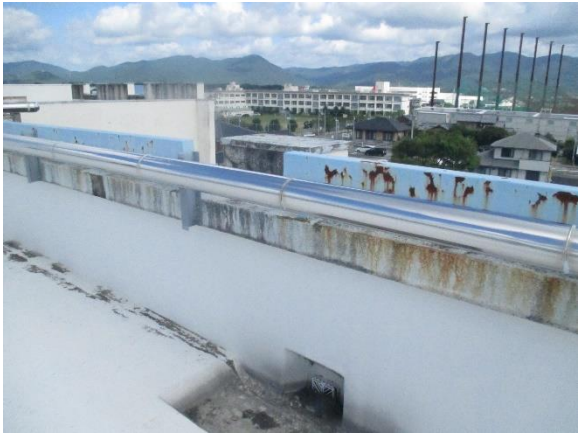
| <p>屋上防水：校舎<br/>防護柵 発錆</p> | <p>屋上防水：校舎<br/>鋼板屋根 発錆</p> |

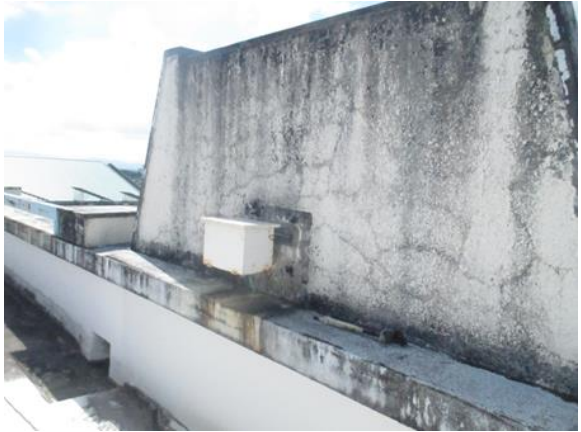
| <p>外壁：校舎<br/>仕上げ劣化・ひび割れ発生</p> | <p>外壁：校舎<br/>上裏 エフロ発生・塗膜浮き</p> |

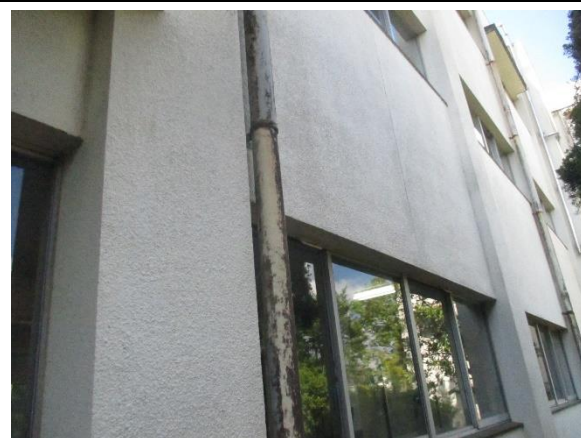
| <p>外壁：校舎<br/>排水管の劣化</p> | <p>外壁：校舎<br/>配管等 発錆</p> |

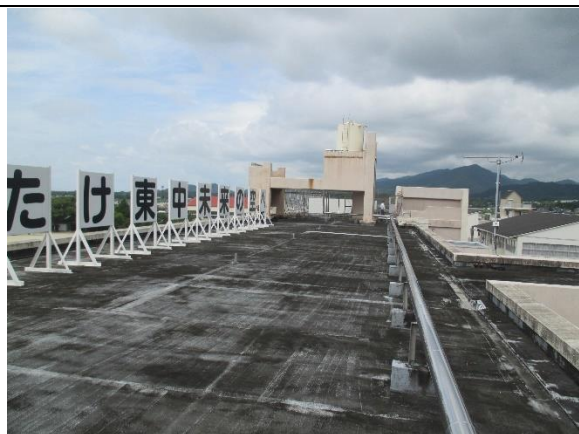
屋上防水：校舎  
露出防水層 表面劣化

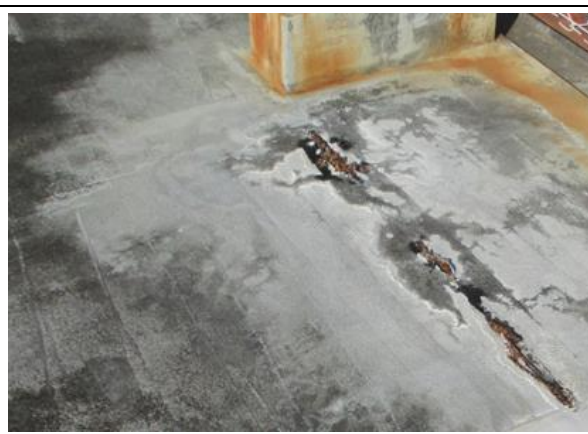
屋上防水：校舎  
露出防水層 剥離

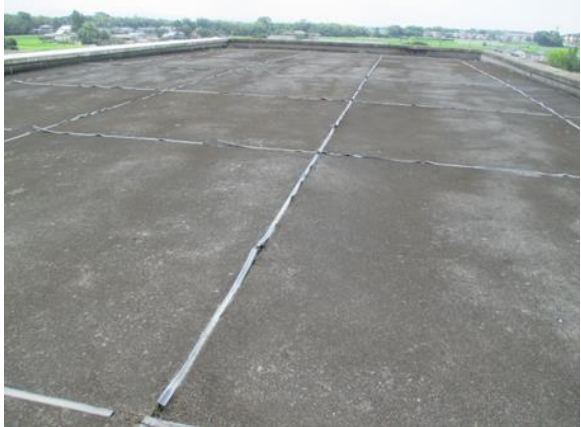
| <p>屋上防水：校舎<br/>保護層 目地保護材劣化</p> | <p>屋上防水：校舎<br/>笠木 破損</p> |

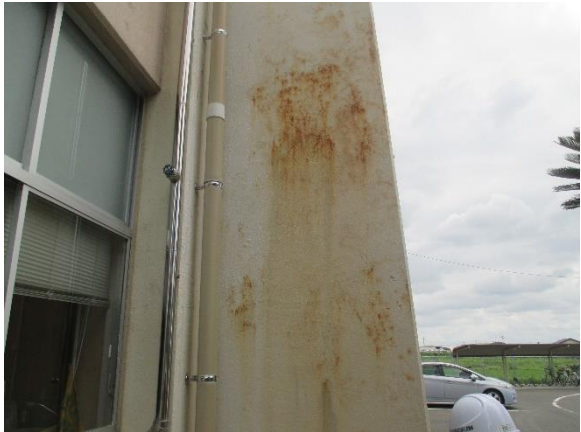
| <p>外壁：校舎<br/>塗膜表面劣化</p> | <p>外壁：校舎<br/>塗装ふくれ</p> |

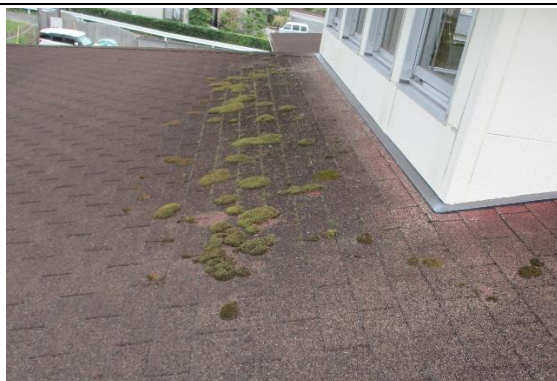
屋上防水：園舎  
アスファルトシングルの経年劣化、苔繁殖・

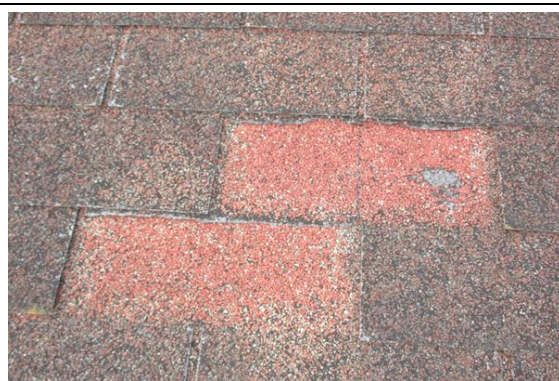
屋上防水：園舎  
アスファルトシングルの剥離
