# 吉野ヶ里町学校施設長寿命化計画

令和 3 年 3 月

吉野ヶ里町

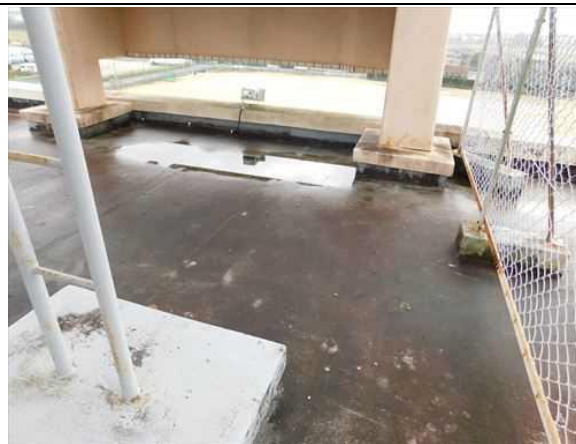
屋上防水：校舎  
水溜まり
