# 吉野ヶ里町学校施設長寿命化計画

令和 3 年 3 月

(改訂 令和 7 年 3 月)

吉野ヶ里町

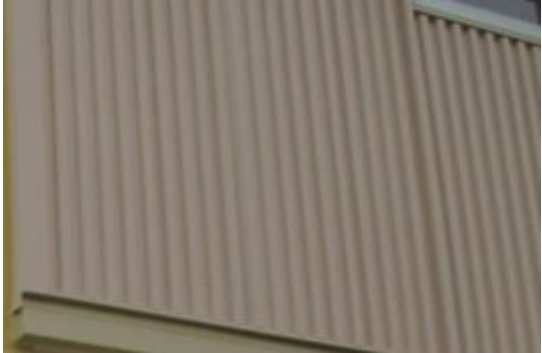
| | 評価 | 状態 | 現場写真例 |
|---|---|---|---|
| 金属系パネル | A | 良好<br>(汚れている程度)<br>(改修後 10 年以内) | |

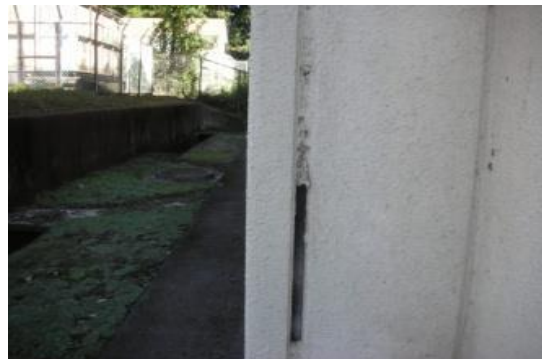
| | 評価 | 状態 | 現場写真例 |
|---|---|---|---|
| | B | 部分的に、ひび割れ・変質・欠損・シーリング材のひびがある。 | |

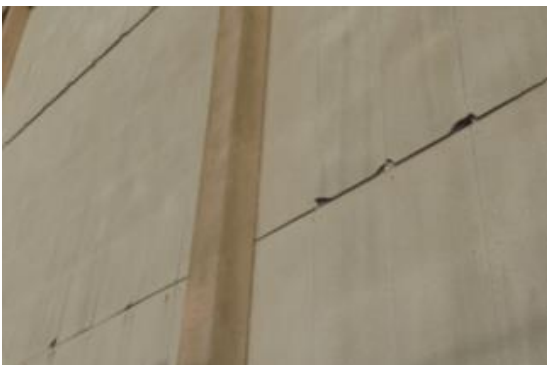
| | 評価 | 状態 | 現場写真例 |
|---|---|---|---|
| | C | 広範囲に、ひび割れ・変質・シーリング材のひび・取付金物のさびがあり、小規模な漏水がある。 | |

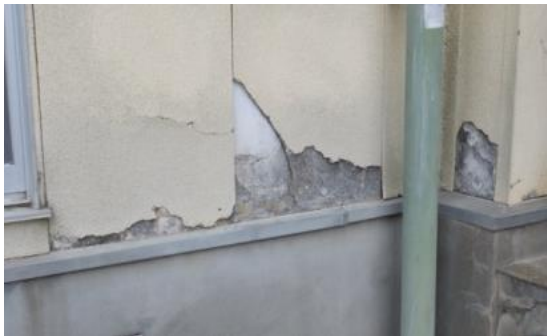
| | 評価 | 状態 | 現場写真例 |
|---|---|---|---|
| | D | 欠落・ぐらつき・取付金物の腐食・シーリング材の欠落があり、内部の床に水たまり、漏水が複数箇所ある。 | |

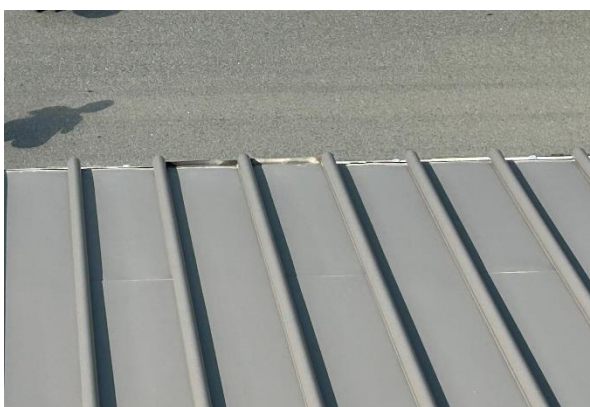
屋上防水：校舎  
金属屋根先端 掴み開き

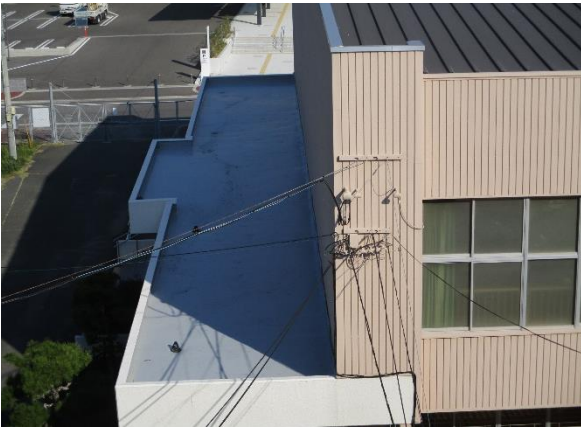
| <p>屋上防水：屋内運動場<br/>概ね健全である</p> | <p>外壁：屋内運動場<br/>概ね健全である</p> |

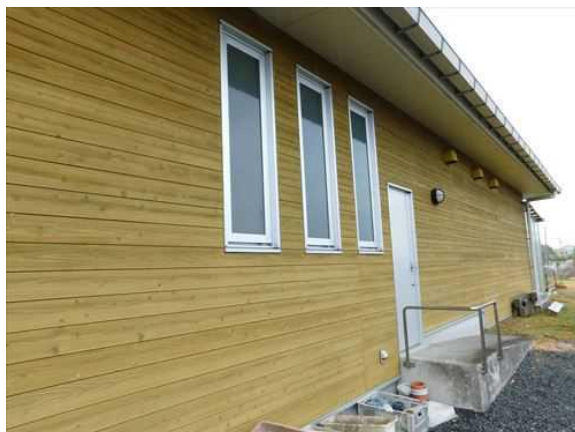
外壁：園舎  
概ね健全である
