# 吉野ヶ里町学校施設長寿命化計画

令和 3 年 3 月

吉野ヶ里町

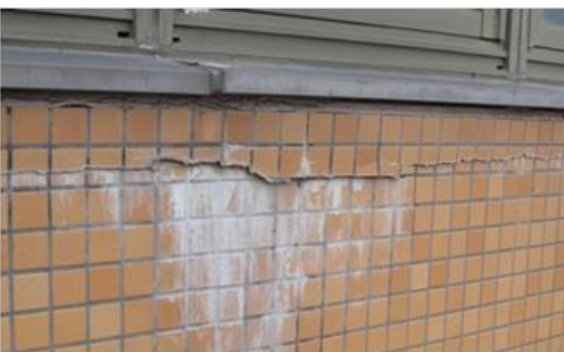
| | 評価 | 状態 | 現場写真例 |
|---|---|---|---|
| | D | 広範囲に、剥落・爆裂・幅広のひび割れがあり、内部の床に水たまり、漏水が複数箇所ある。 | |

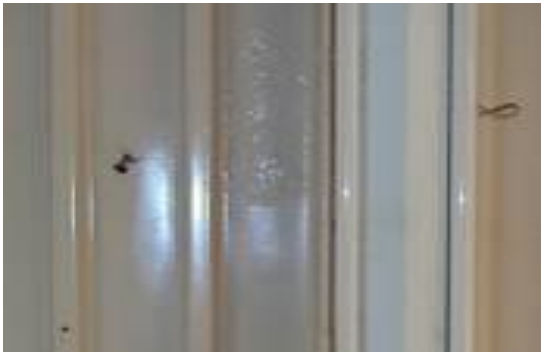
| | 評価 | 状態 | 現場写真例 |
|---|---|---|---|
| | B | 部分的に、さび・変質・シーリング材のひびがある。 | |

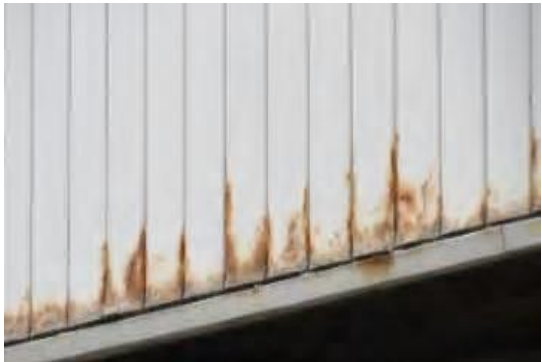
| | 評価 | 状態 | 現場写真例 |
|---|---|---|---|
| | C | 広範囲に、さび・変質・シーリング材のひび・取付金物のさびがあり、小規模な漏水がある。 | |

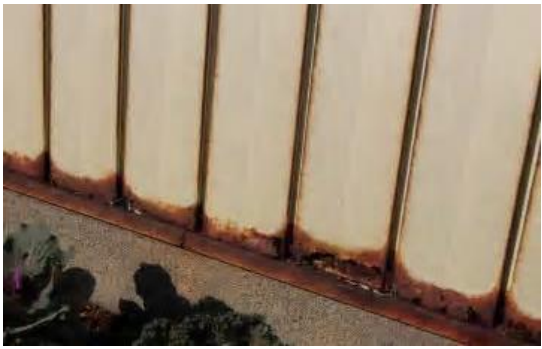
| | 評価 | 状態 | 現場写真例 |
|---|---|---|---|
| | D | 広範囲に、さび・腐食・ぐらつき・取付金物の腐食があり、内部の床に水たまり、漏水が複数箇所ある。 | |

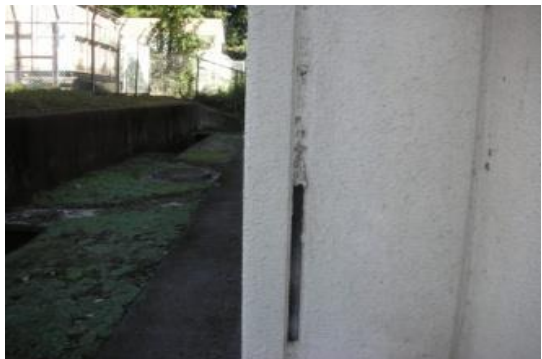
| | 評価 | 状態 | 現場写真例 |
|---|---|---|---|
| | B | 部分的に、ひび割れ・変質・欠損・シーリング材のひびがある。 | |

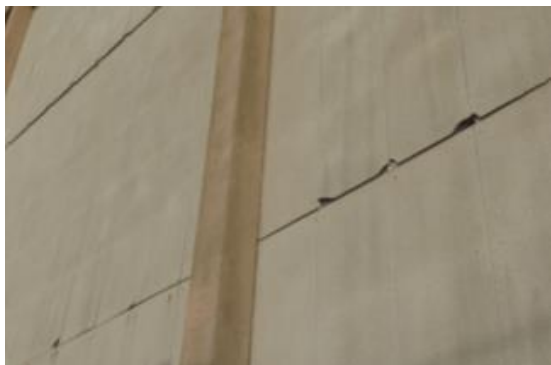
| | 評価 | 状態 | 現場写真例 |
|---|---|---|---|
| | C | 広範囲に、ひび割れ・変質・シーリング材のひび・取付金物のさびがあり、小規模な漏水がある。 | |

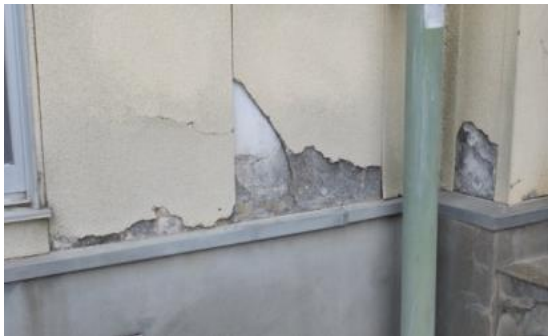
| | 評価 | 状態 | 現場写真例 |
|---|---|---|---|
| | D | 欠落・ぐらつき・取付金物の腐食・シーリング材の欠落があり、内部の床に水たまり、漏水が複数箇所ある。 | |

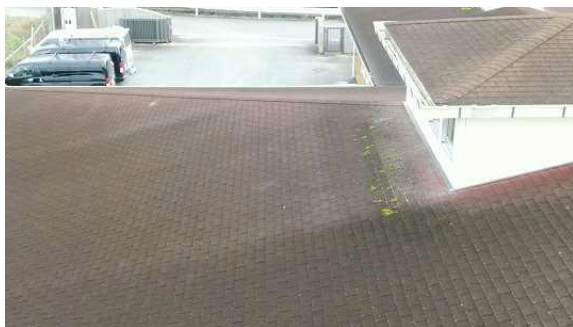
屋上防水：校舎  
苔の繁殖・アスファルトシングルの経年劣化
