吉野ヶ里町公共施設等個別施設計画

令和3年3月策定

令和7年3月一部改訂

吉野ヶ里町

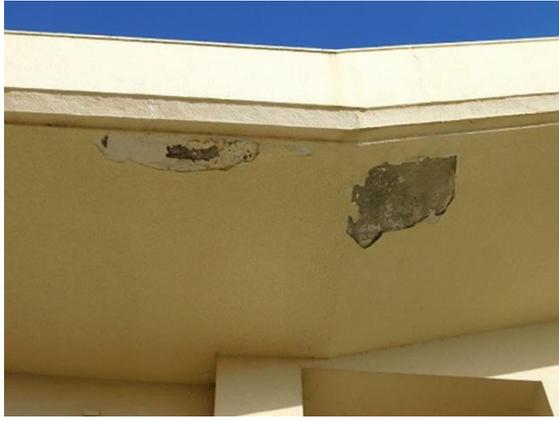
屋根は比較的きれいな状態を保っています。外壁はひび割れや塗装の剥離が見られ、特に外部階段の下部が目立ちます。

<p>軒天 塗装の剥離</p>	<p>屋根</p>

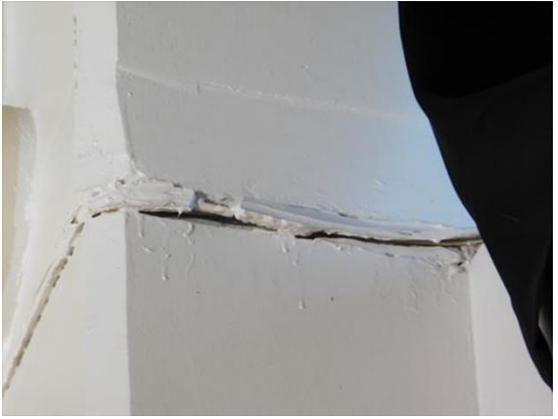
内部は壁のひび割れが散見されますが、それほど目立った損傷はありません。柱にシーリングの補修跡があります。

<p>体育室 天井</p>	<p>柱 シーリングの補修跡</p>

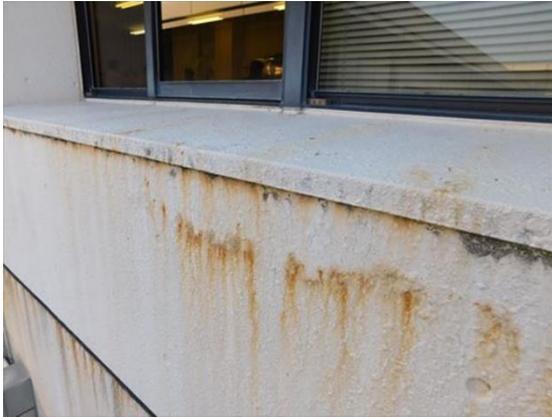
築 44 年の鉄筋コンクリート造りの市民文化系施設です。
 屋上はアスファルト防水の表面劣化が見られ、シーリングのひび割れなどが見られます。
 塔屋に爆裂やモルタルの崩落があります。
 外壁に、ひび割れ・塗装の膨れ・錆汁が多数見られます。
 内部は、壁・床のひび割れや、講堂・2 階展示室・階段に雨漏り跡が見られます。

<p>東側壁面 塗装の劣化・錆汁</p>	<p>2階 展示室 天井 雨漏り跡</p>

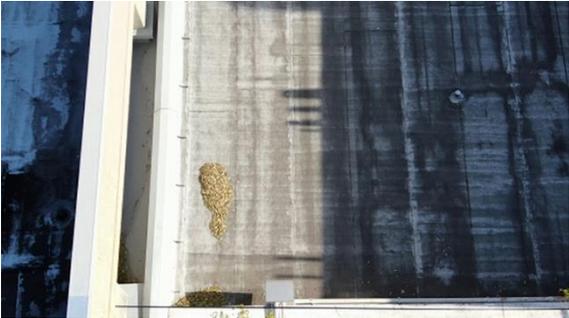
生活研修棟は、屋上の防水シートの経年劣化が見られます。外壁は、西側に塗装の膨れや劣化が見られ、白華が起こっている箇所もあります。内部は廊下の壁や床にひび割れが見られ、2階の「ほうゆう」では雨漏りが起きています。

<p>生活研修棟 屋上 防水シートの経年劣化</p>	<p>多目的ホール 屋上 防水膜の経年劣化</p>

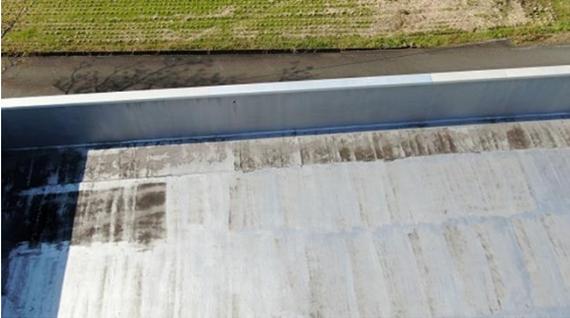
多目的ホールの屋上は比較的良好な状態だと思われます。外壁は、ひび割れや塗装の劣化が見られます。内部はギャラリーの床にひび割れが見られます。

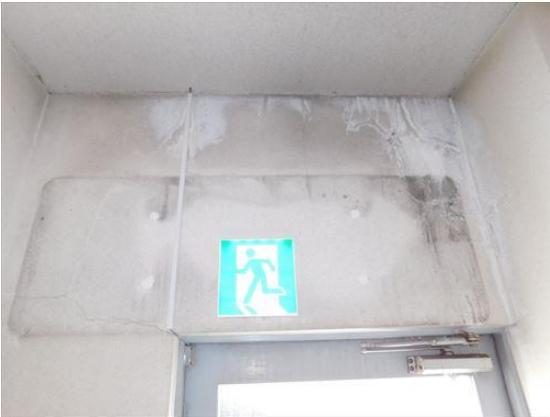
<p>2階 廊下 壁 ひび割れ・雨漏り跡</p>	<p>多目的ホール 天井 塗装の劣化</p>

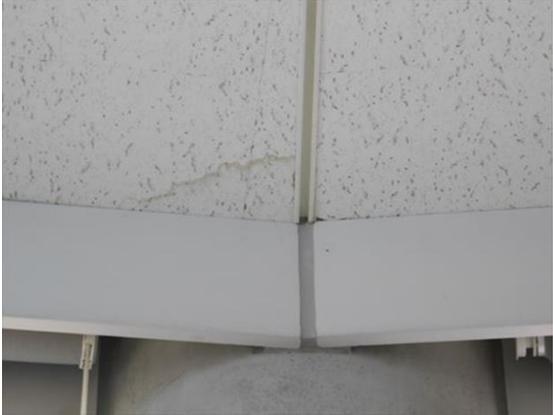
コミュニティホール 天井 水染み跡	倉庫 天井

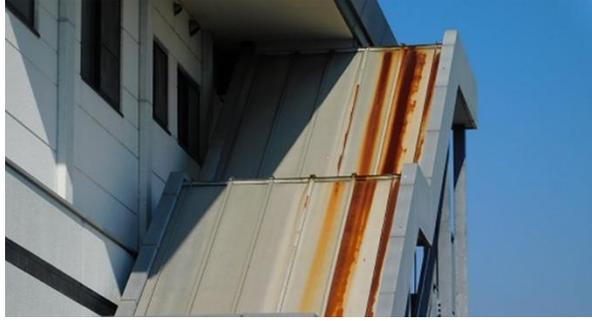
築 36 年の鉄骨造りのスポーツ・レクリエーション施設です。
 屋根は瓦の経年劣化が見られ、外部階段の鋼板屋根の錆も目立ちます。
 外壁は ALC パネルのひび割れが所々見られ、欠落している部分もあるので注意が必要です。
 内部は、部材の摩耗や剥がれ等が散見されます。

<p>屋根</p>	<p>外階段 上部 さび</p>

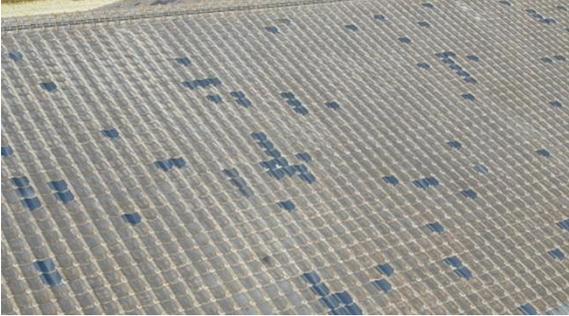
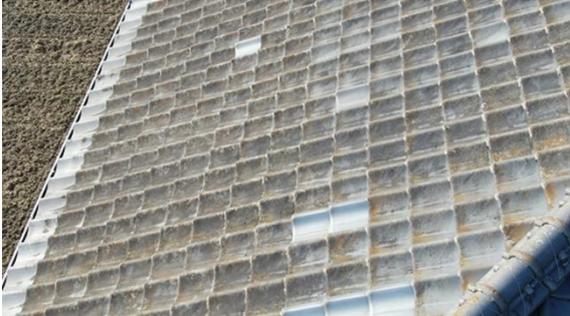
<p>屋根 補修跡</p>	<p>屋根 補修跡</p>

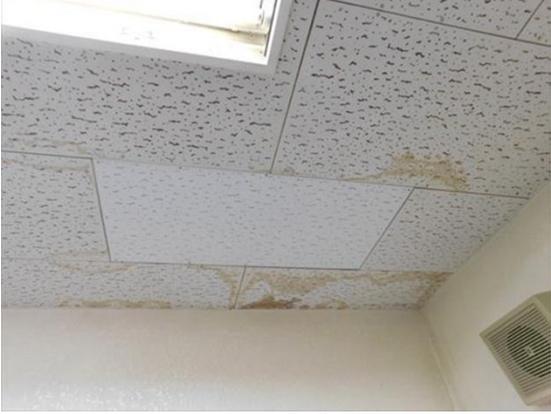
築 38 年の鉄筋コンクリート造りのスポーツ・レクリエーション施設です。
 屋上は押えコンクリートの表面劣化や土の堆積・植物繁殖が見られます。
 外壁は、ひび割れ・塗装の劣化・水の滴下跡が多数見られ、かなり損傷が激しい状態です。
 内部も、壁・床のひび割れ、天井の雨漏りが見られます。鉄部の錆や、プールの天井の補修跡を見ても、かなり状態は悪いと思われます。

<p>ひび割れ・塗装の劣化・水の滴下跡</p>	<p>事務室 天井 雨漏り跡</p>

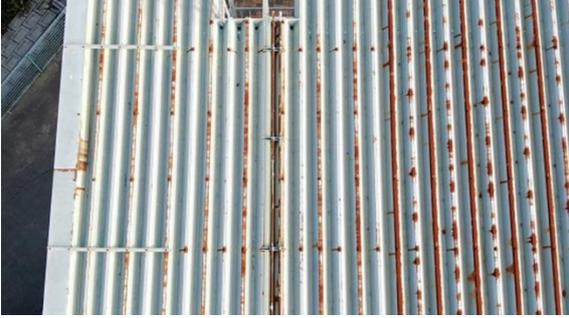
築 32 年の鉄筋コンクリート・一部鉄骨造りのスポーツ・レクリエーション施設です。
管理棟の屋根において錆が発生しています。スタンドではひび割れ・鉄筋の露出などが見られ、フェンスの鉄柱の錆も目立っています。

<p>屋上 鋼板のさび</p>	<p>スタンド シーリングの劣化</p>

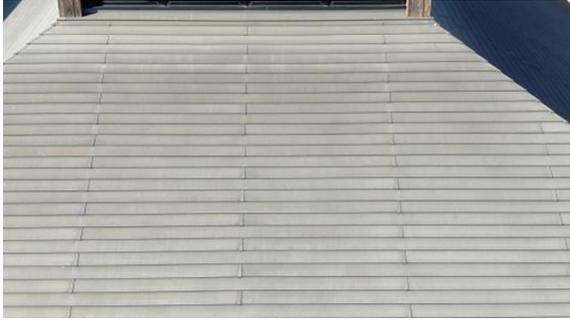
<p>管理棟屋上</p>	<p>食堂棟屋上 ソーラーパネルの外れ</p>

築 16 年の鉄骨(一部鉄筋コンクリート)造りのスポーツ・レクリエーション施設です。屋根・外壁は多少の経年劣化は見られますが、比較的いい状態だと思われます。内部は、外部建具のパッキンなどが劣化していますが、その他はまだ問題はないと思います。

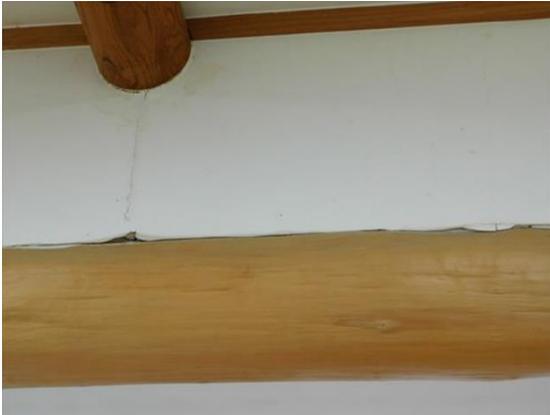
築 16 年の木造の産業系施設です。
 屋根も外壁は経年劣化が見られる程度で、比較的良好です。
 内部は壁に所々ひび割れが散見されます。

<p>店内 壁 クロスのひび割れ剥がれ</p>	<p>軽食コーナー 壁 クロスのひび割れ</p>

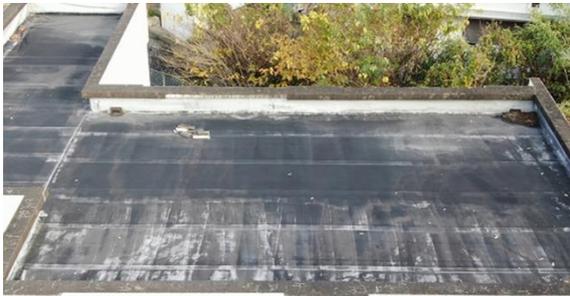
第2棟(築42年)においても屋上の防水シートに劣化が見られ、補修の跡もあります。笠木の崩落も見られます。外壁はひび割れが多数見られます。内部は機械室で天井の塗装の剥離があります。

<p>第1棟 防水シート補修部</p>	<p>第2棟 防水シートの劣化</p>

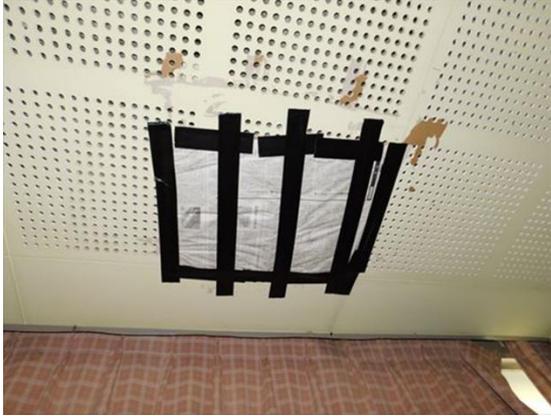
第1棟(築50年)は屋上の防水シートに劣化が見られ、所々補修の跡があります。外壁はひび割れ・塗装の剥離・白華が多数見られ、早急な対応が必要だと思われます。内部も雨漏りしている箇所が見られます。

<p>第1棟 北側外壁 塗装の剥離・ひび割れ</p>	<p>第1棟 りす 天井 雨漏り箇所</p>

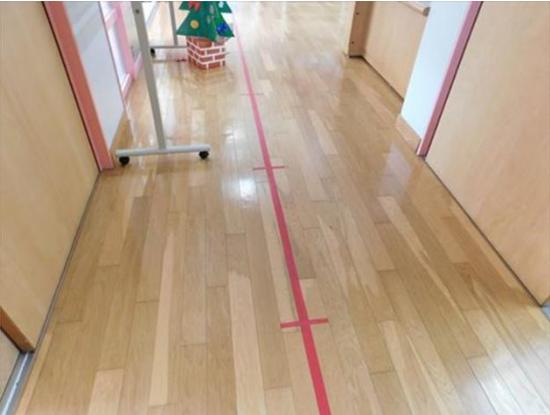
廊下 床	トイレ 床下 水溜まり

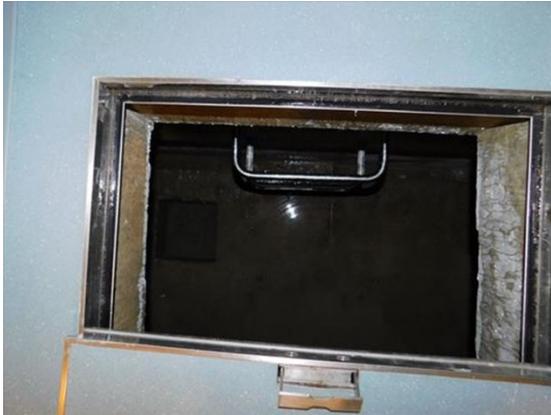
内部もほとんど問題はありませんが、トイレの床下に水が溜るということでした。

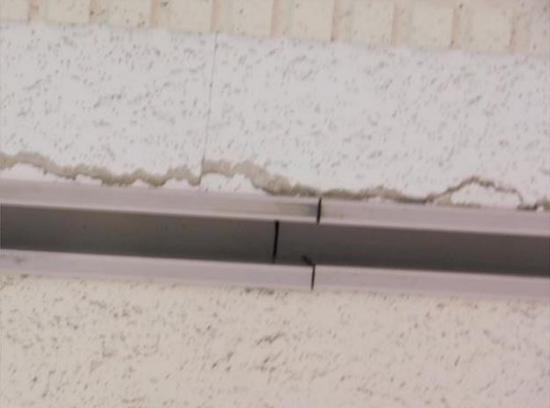
<p>大広間 ランニングウォール レール破損</p>	<p>ホール 天井 雨漏り跡</p>

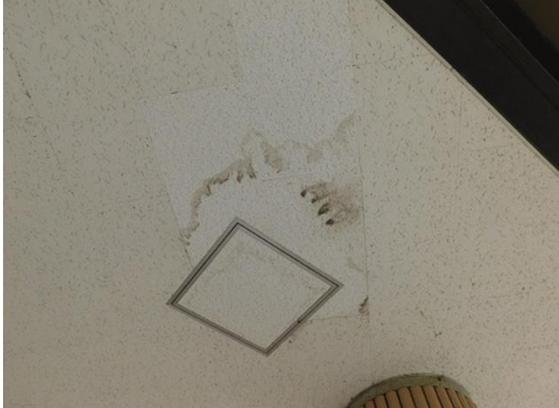
築 29 年の鉄筋コンクリート造りの保健・福祉施設です。
敷地ではアスファルトの地盤沈下が見られます。
屋根は経年劣化が進行しています。外壁は、所々にひび割れが散見され、シーリングの劣化が全体に起きてます。
内部では、廊下や大広間で雨漏りが確認されており、早急な対応が望めます。

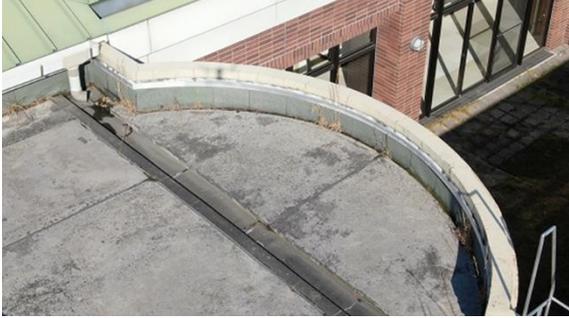
築 24 年の鉄筋コンクリート一部鉄骨造りの保健・福祉施設です。
 屋上はひび割れや植物の繁殖が見られ、屋根部分は経年劣化が見られます。
 外壁は多少経年劣化が見られますが、その他に問題はないように思われます。
 内部では、廊下などで雨漏りしているところがあります。そのほかに天井に水が染みている部分もあります。

<p>植物の繁殖・ひび割れ（雨漏り箇所）</p>	<p>トップライト（雨漏り箇所）</p>

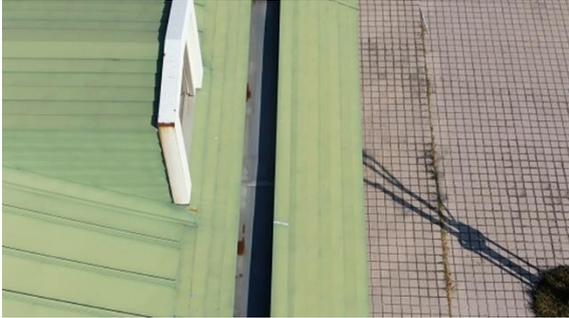
<p>排水溝 鉄部のさび</p>	<p>北側壁面 軒天 水染み跡</p>

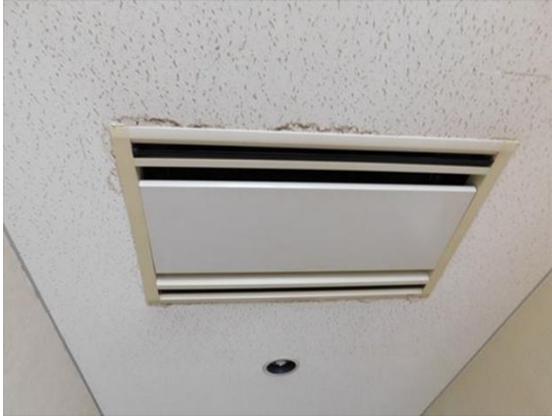
築 21 年の鉄骨造りの保健・福祉施設です。
 屋根は比較的良い状態だと思われます。
 ALC パネルの表面劣化やシーリングの劣化が少し見られます。
 内部は、廊下の天井に水が染みた跡がありますが、状態は良いと思います。

だんらん 床	廊下 天井 水染み跡

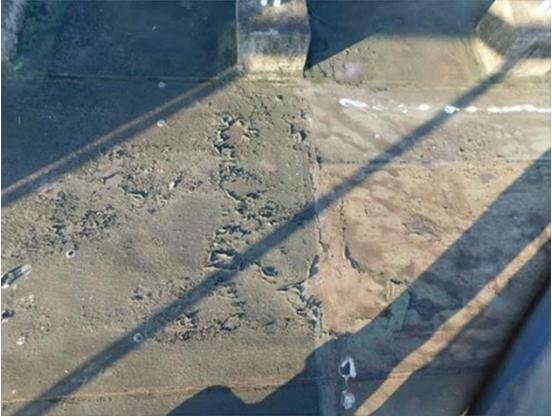
新築部(築60年)は、屋上の防水シートの劣化がかなり進行しています。外壁はひび割れと塗装の剥離が多数見られます。内部は、1階の当直室と2階の第2会議室と議会待合室の天井に雨漏り跡があります。

<p>新築部 当直室上部 防水シートの劣化</p>	<p>増築部 防水シートの劣化・目地のひび割れ</p>

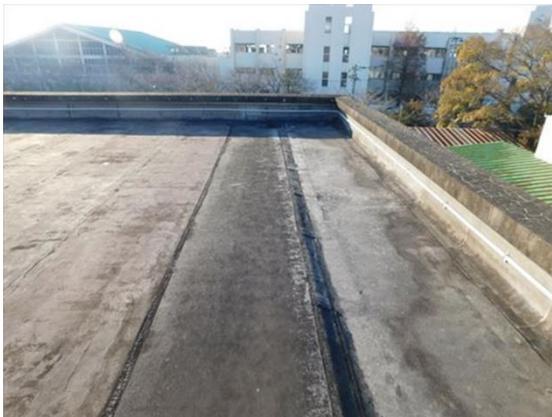
増築部(築40年)も屋上の防水シートの劣化がしており、1箇所破れて捲れ上がっており、笠木のひび割れも全体に見られます。外壁は小さなひび割れが全体に見られ、塗装も全体的に劣化が見られます。内部では1階の廊下に水が染みている箇所があります。

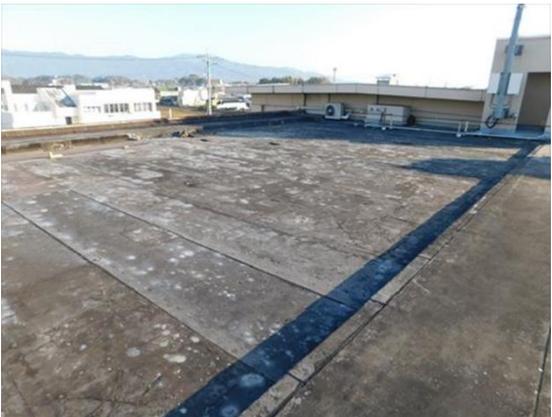
<p>新築部 防水シートの劣化・損傷</p>	<p>増築部 東側外壁 ひび割れ</p>

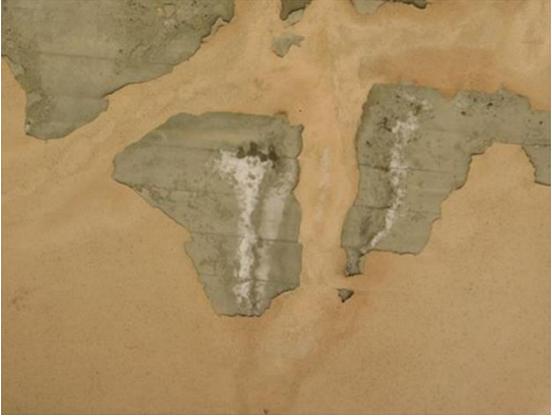
<p>新築部 軒下 ひび割れ・塗装の剥離</p>	<p>増築部 1階 廊下 天井 水染み跡</p>

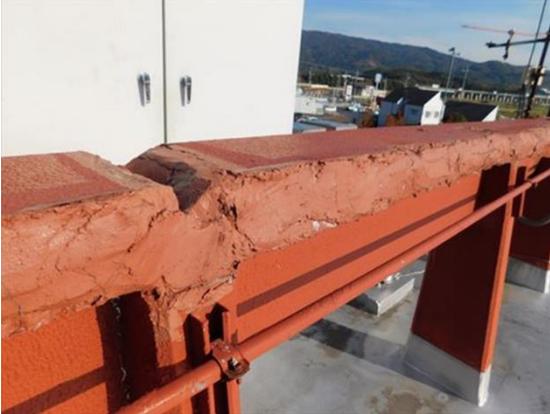
築 50 年の鉄筋コンクリート造りの行政系施設です。
 屋上は防水塗装の膨れが見受けられます。防御柵の補修跡が気になります。
 外壁はひび割れ・塗装の剥離・爆裂が多数見られ、早急な対応が望まれます。
 内部は、1 階の事務室の床タイルが多数割れています。また、事務室の天井の雨漏りも数か所あります。壁・床のひび割れも多数見られます。

<p>防御柵 補修跡</p>	<p>書類倉庫 鋼板屋根のさび</p>

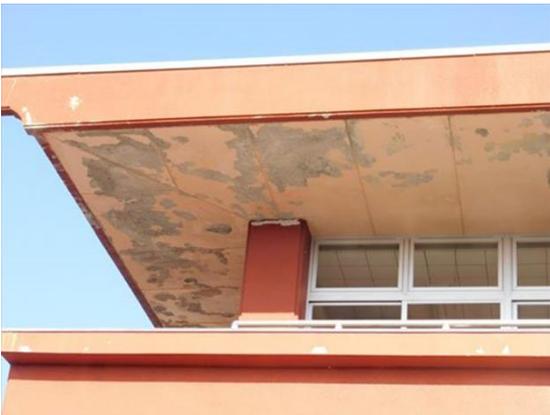
<p>南側外壁 軒天 塗装の劣化</p>	<p>西側壁面 爆裂・塗装の剥離</p>

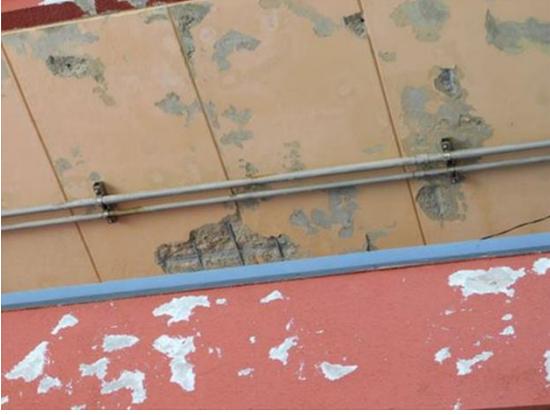
<p>西側壁面 爆裂・塗装の剥離</p>	<p>1階 事務室 天井 雨漏り跡</p>

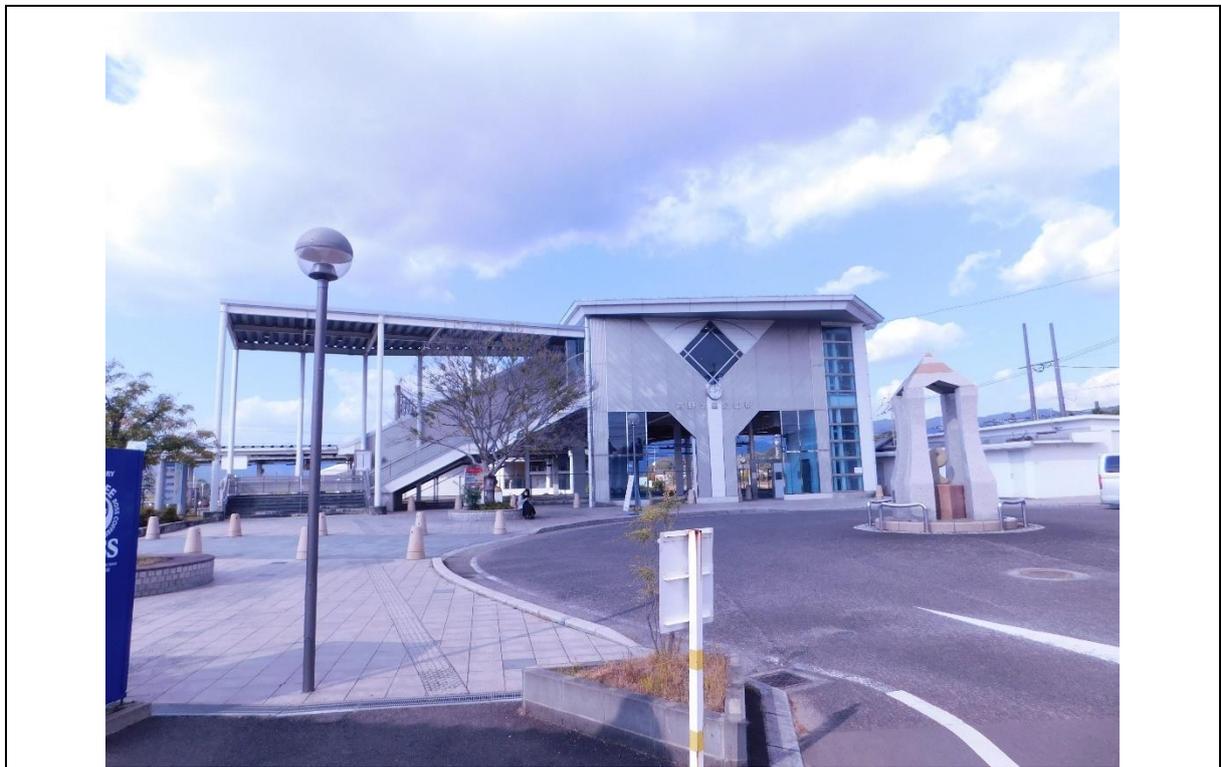
【全景】

築 22 年の鉄骨造りの吉野ヶ里公園駅舎です。
 外壁の鉄部サビやシーリングの劣化及びパネルの割れなどが見られ、内部天井においては雨染みが見られます。

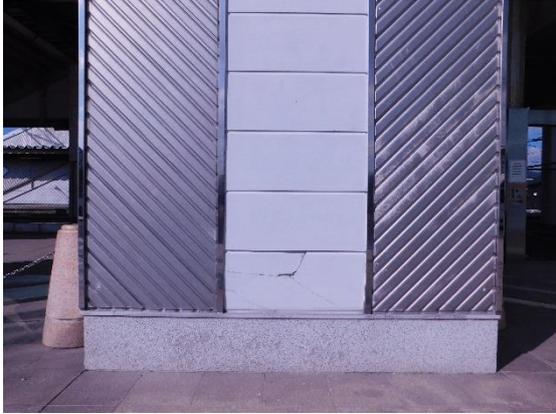
<p>南側外壁 破損及びチョーキング</p>	<p>南側階段側面 エフロレンス(白華)</p>
